Kurzbericht über die Maßnahmen zur naturnahen Entwicklung der Altenau und die Auswirkungen der abnehmenden Niederschläge

Etteln aktiv e.V.

Video-Konferenz am 13.11.2020

WASSERVERBAND Obere Lippe

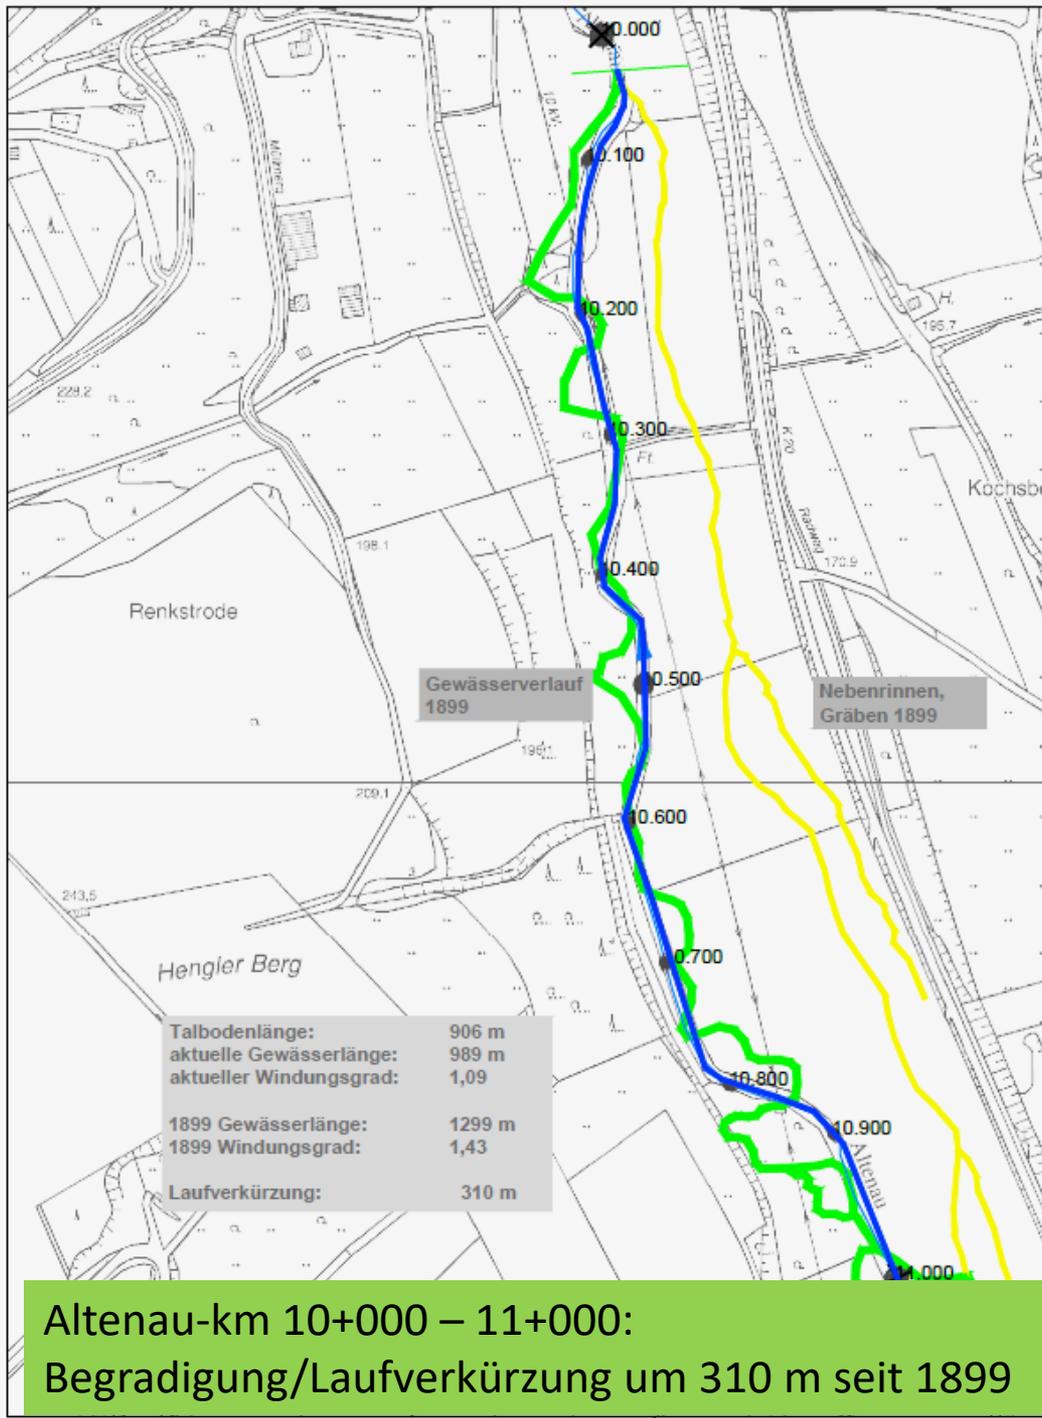
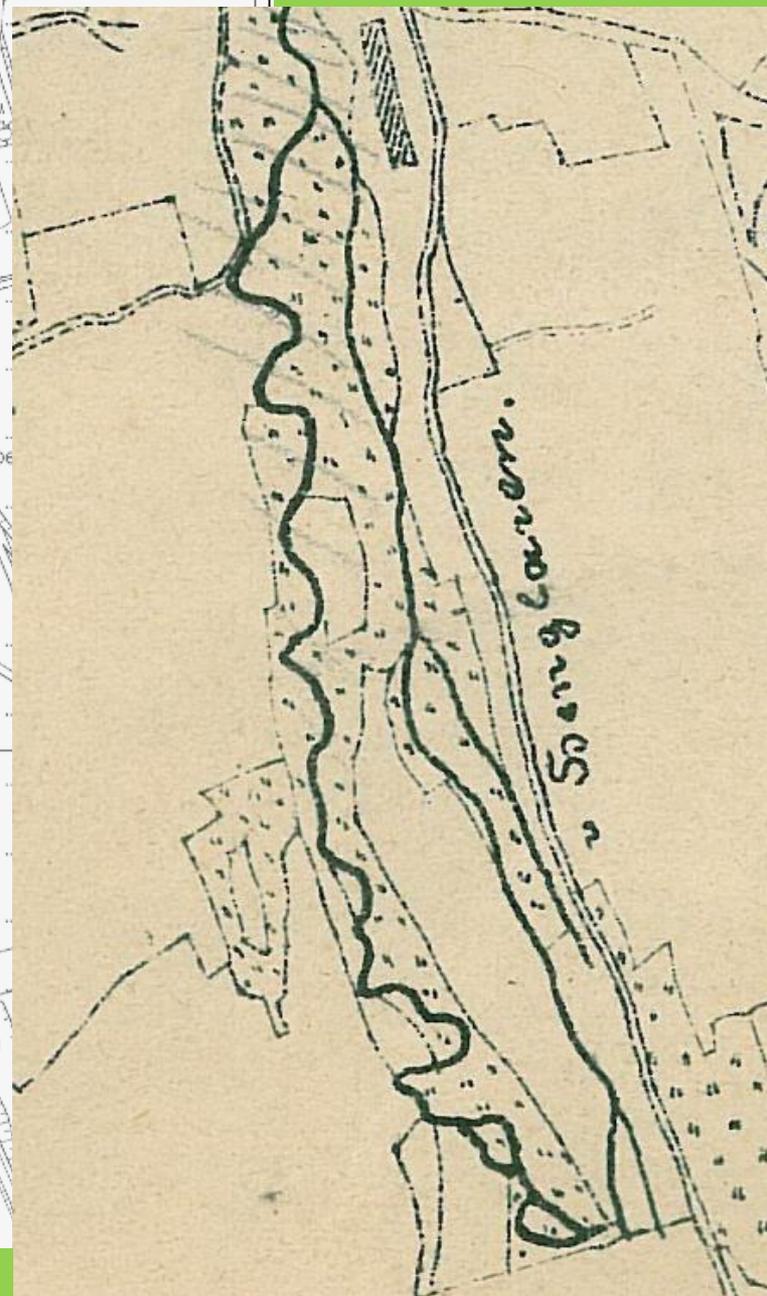
Altenau-km 10+000 – 11+000:
Begradigung/Laufverkürzung um 310 m seit 1899

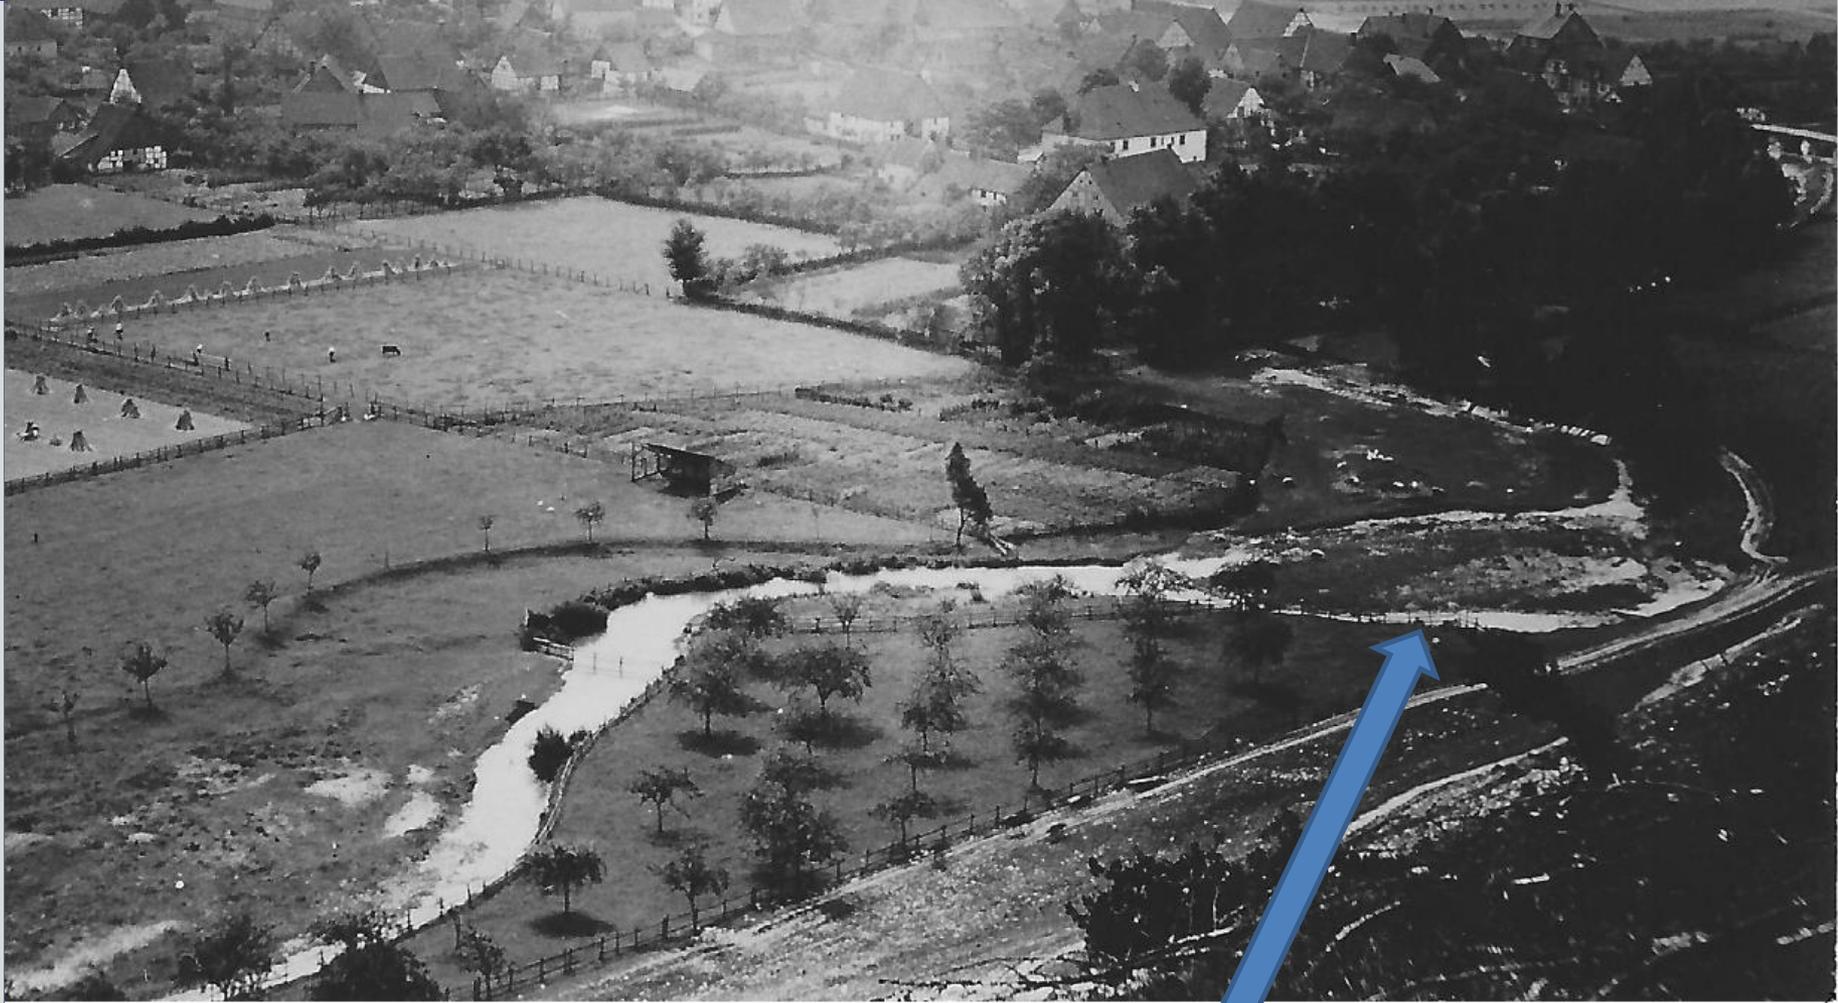
Altenau-km 14+500, 1928:

In der Laufverzweigung steht heute die Schützenhalle Atteln

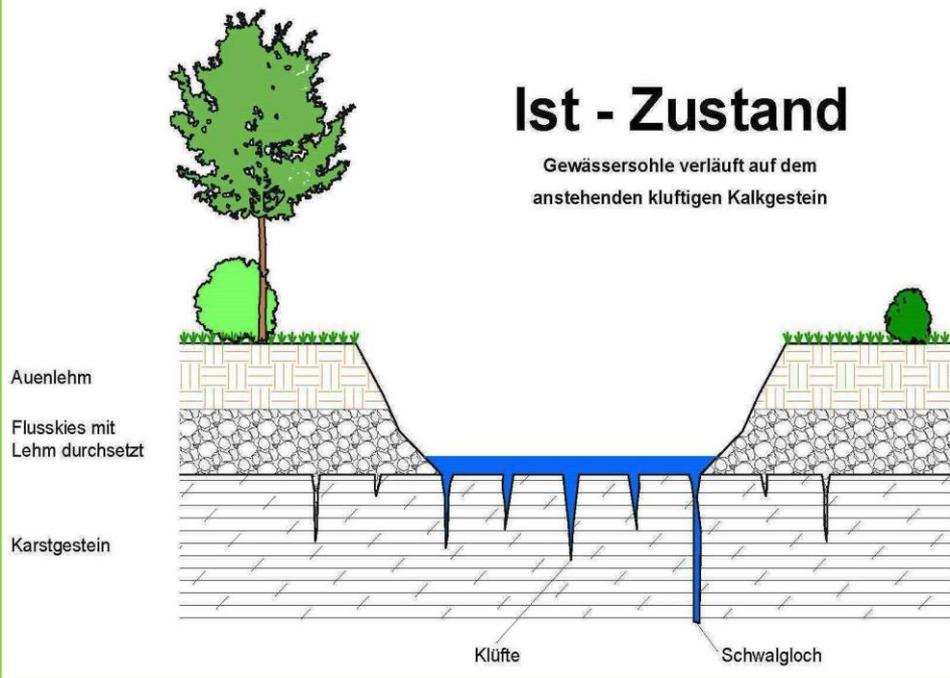
Abb. 1: Schematisches Querprofil eines tieferodierten Baches. Die Sohle verläuft direkt über dem kluftigen Kalkstein (erhöhte Versickerung)

Ist - Zustand

Gewässersohle verläuft auf dem anstehenden kluftigen Kalkgestein

- Zerstörung von Lebensraum für unsere heimische Pflanzen- und Tierwelt
- Durch Laufverkürzung erhöht sich das Sohlgefälle und das Gewässer gräbt sich in den Untergrund (Tiefenerosion). Dadurch im Karstgestein erhöhte Versickerung.
- Beschleunigung des Hochwasserabflusses
- kein Rückhalt von Feinsediment in der Aue
- Minderung der Grundwasserneubildung
- Weniger kühlende Wirkung für das Lokalklima durch fehlende Gehölze
- Weniger/kein Naturerlebnis für den Menschen

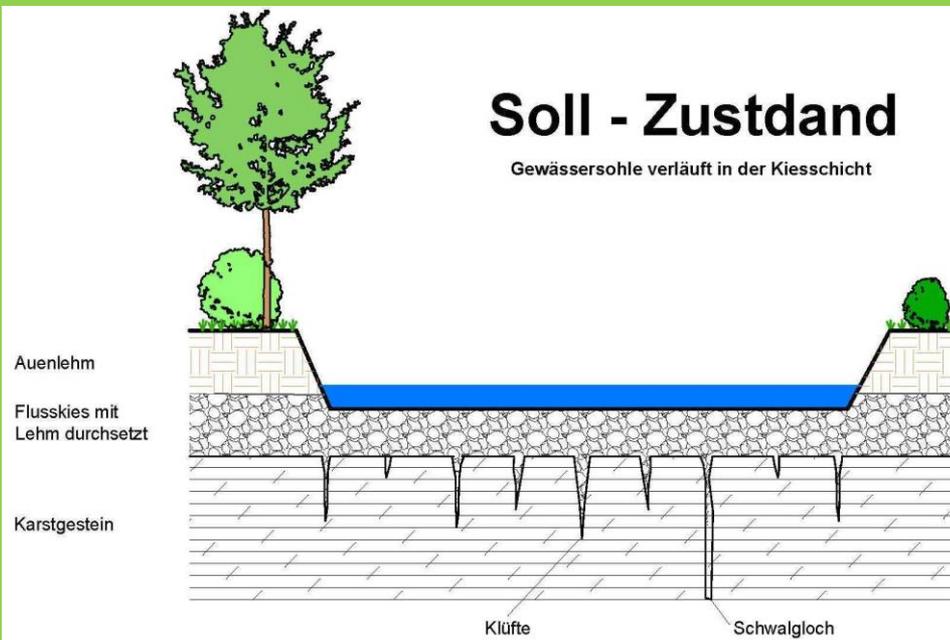
Abb. 2: Schematisches Querprofil eines naturnahen Baches. Die Sohle verläuft im Kies. Die Klüfte im Kalkstein sind mit Kies und Sand verlegt (geminderte Versickerung).

Soll - Zustand

Gewässersohle verläuft in der Kiesschicht

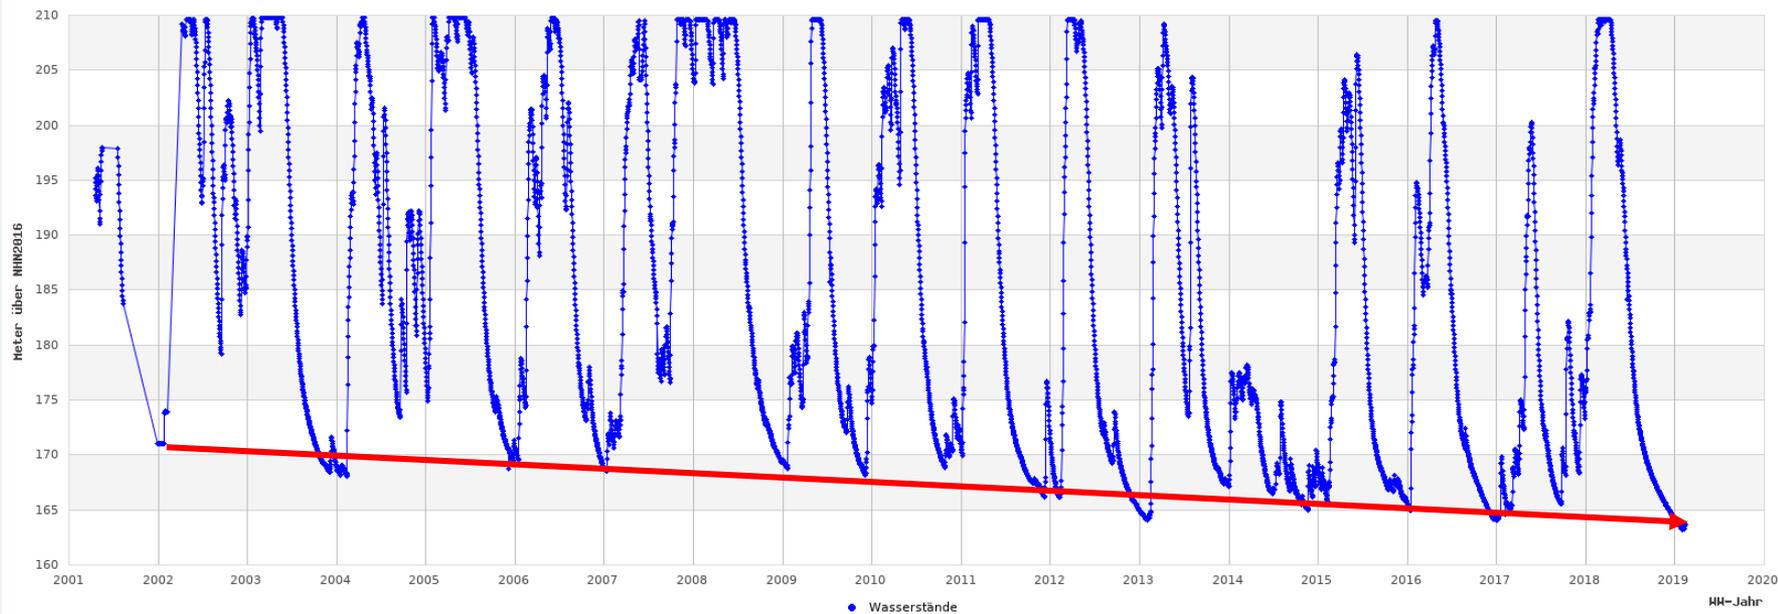
Grundwassermesstelle 024180877 - PB 6 Ebbinghausen

An der Grundwassermesstelle Ebbinghausen ist in den Jahren 2001-19 der durchschnittliche Grundwasserflurabstand seit **2001 von -18,01 m** deutlich auf **- 25,15 m im Jahr 2018** gefallen.

Die Gewässersohle der Sauer an der Messstelle liegt auf einer Höhe von ca. 207,20 mNN. Das bedeutet, dass das Grundwasser erst ca. 22 m steigen muss bevor die Sauer dauerhaft fließt.

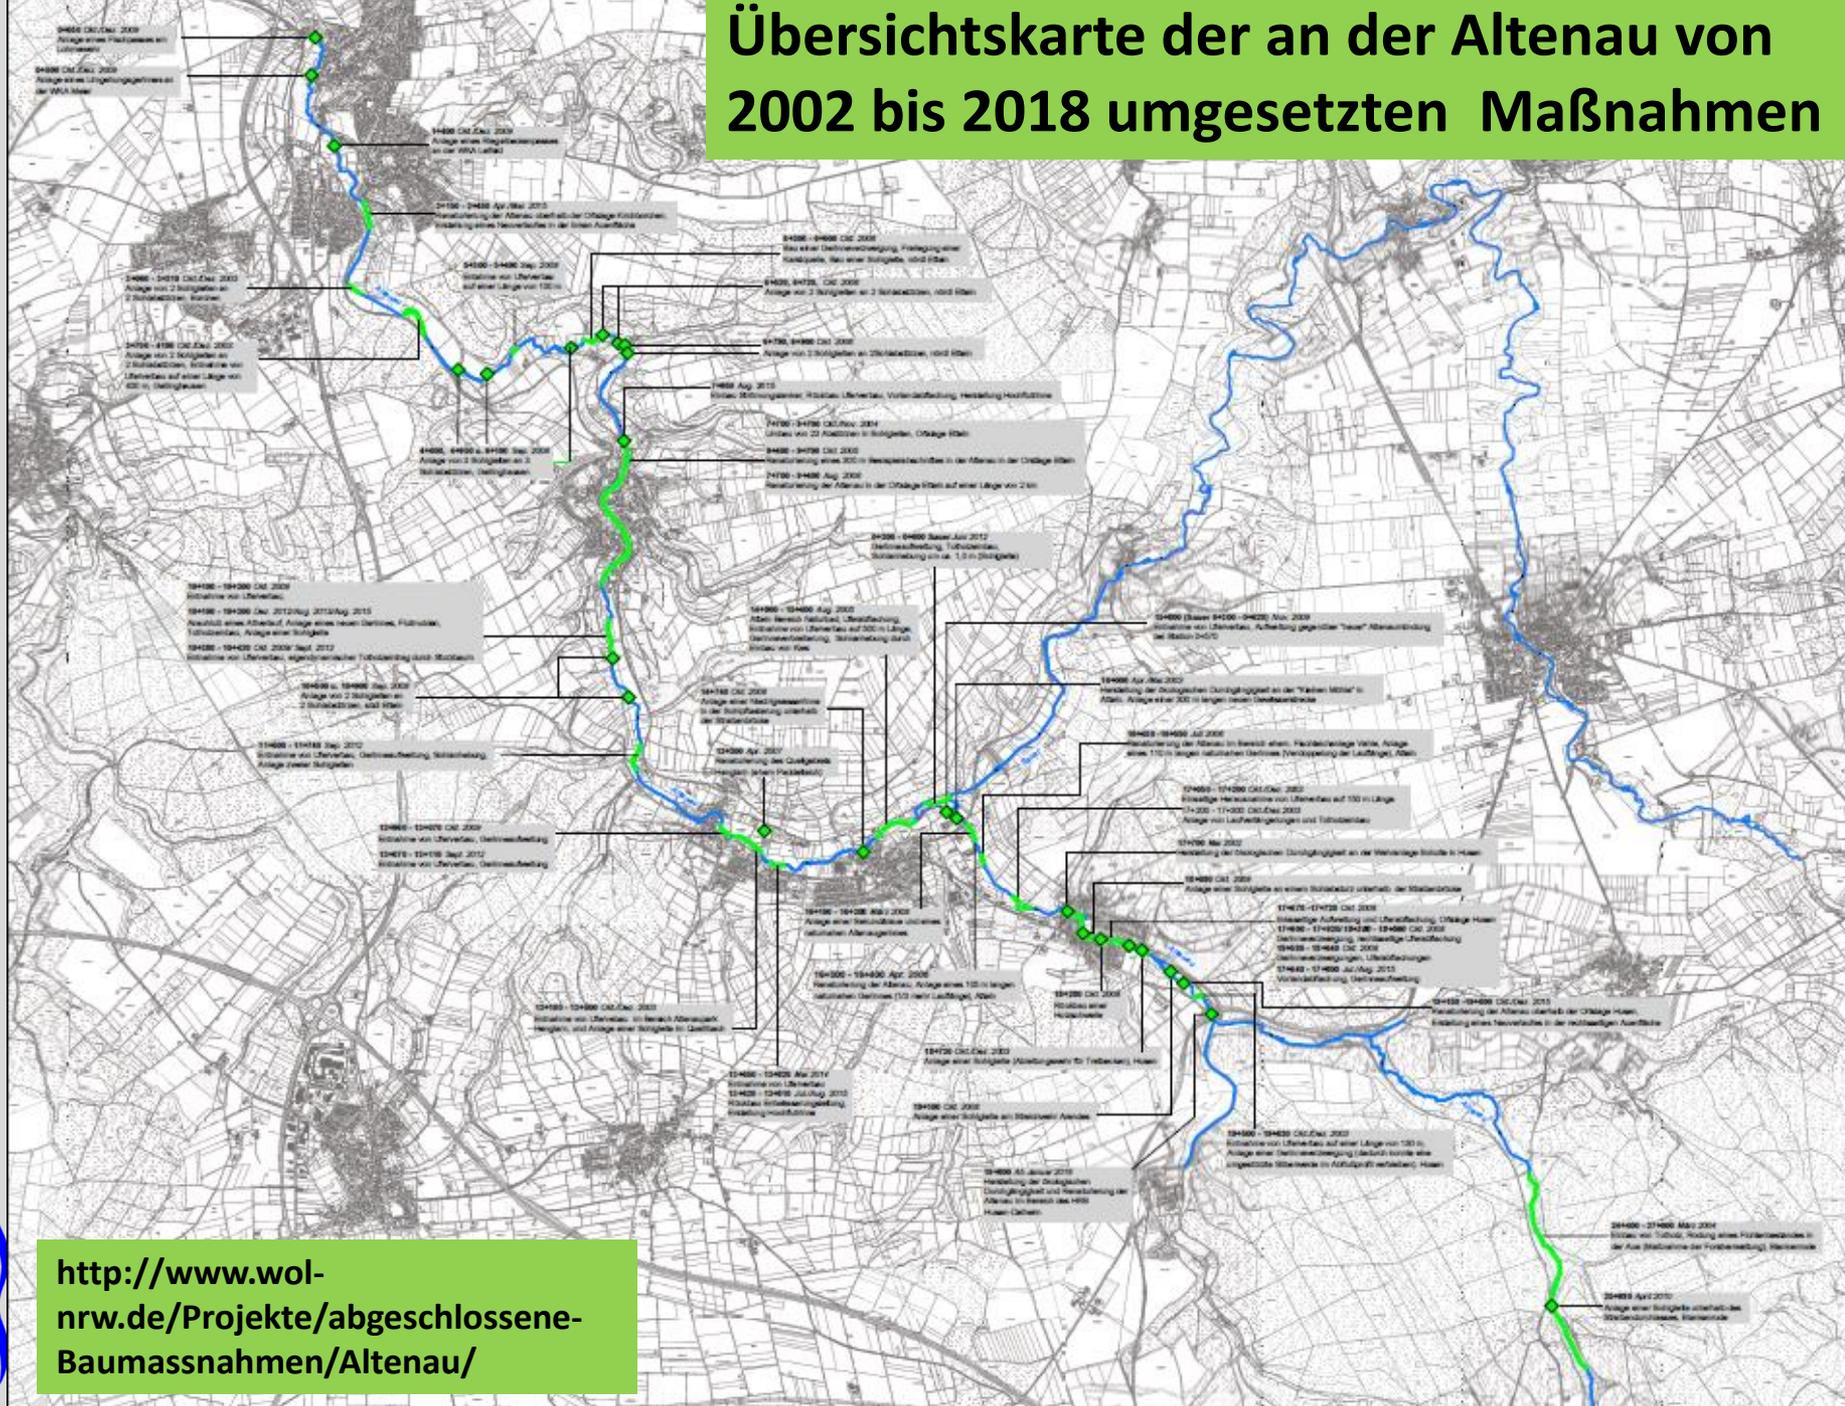
Übersichtskarte der an der Altenau von 2002 bis 2018 umgesetzten Maßnahmen

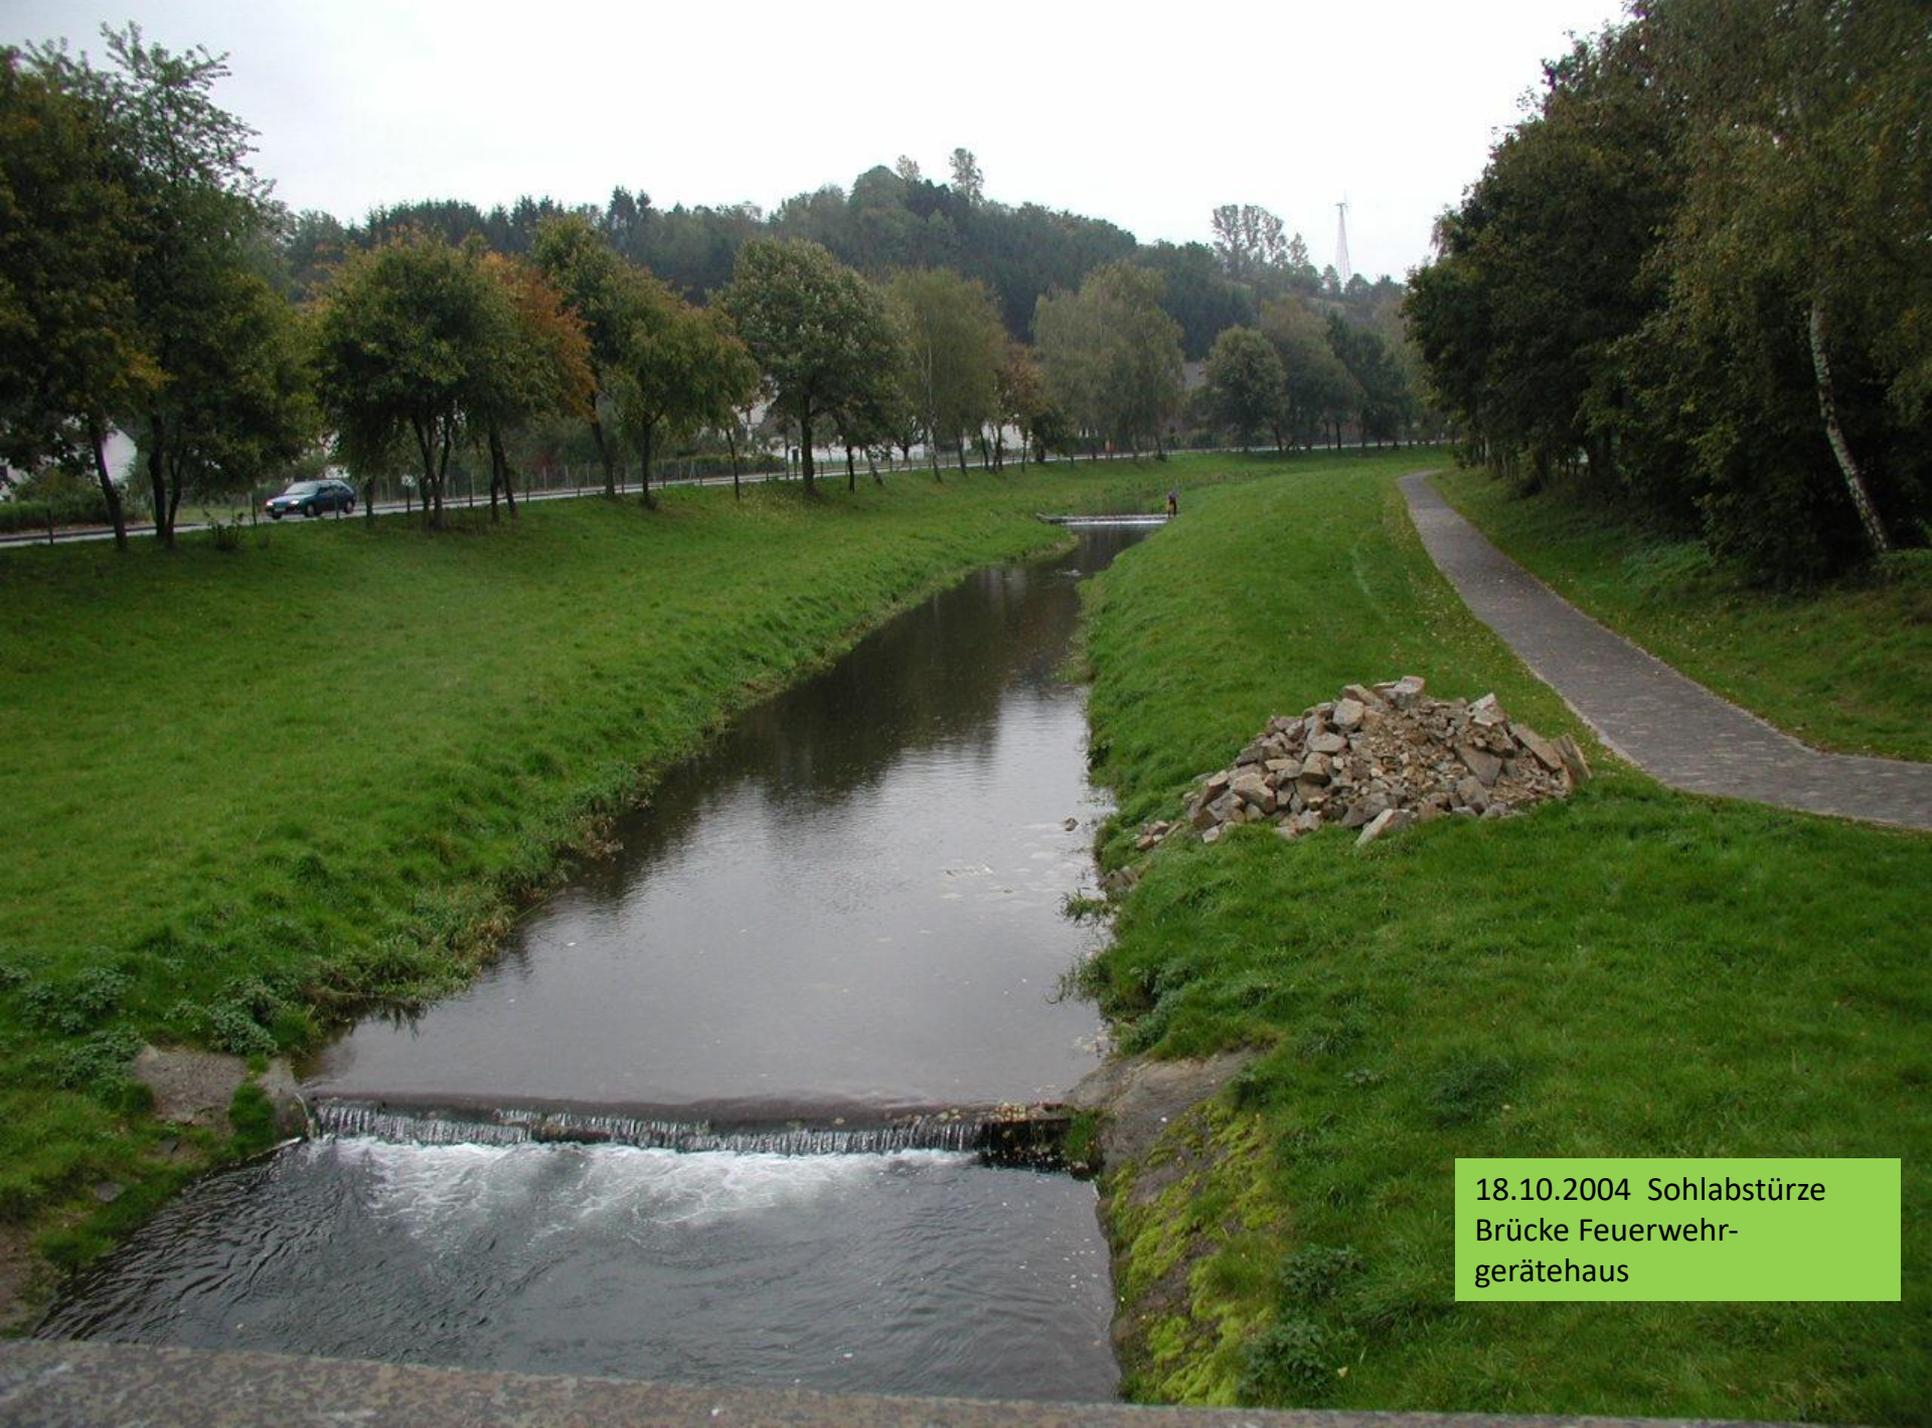
18.10.2004 Sohlabstürze
Brücke Feuerwehr-
gerätehaus

2004 wurden **20 Sohlabstürze aus Beton**, Baustahl und z.T. alten Strommasten abgebrochen und **durch Sohlgleiten ersetzt**. Dadurch wurde die ökologische Durchgängigkeit für alle Fließgewässerorganismen wieder hergestellt.

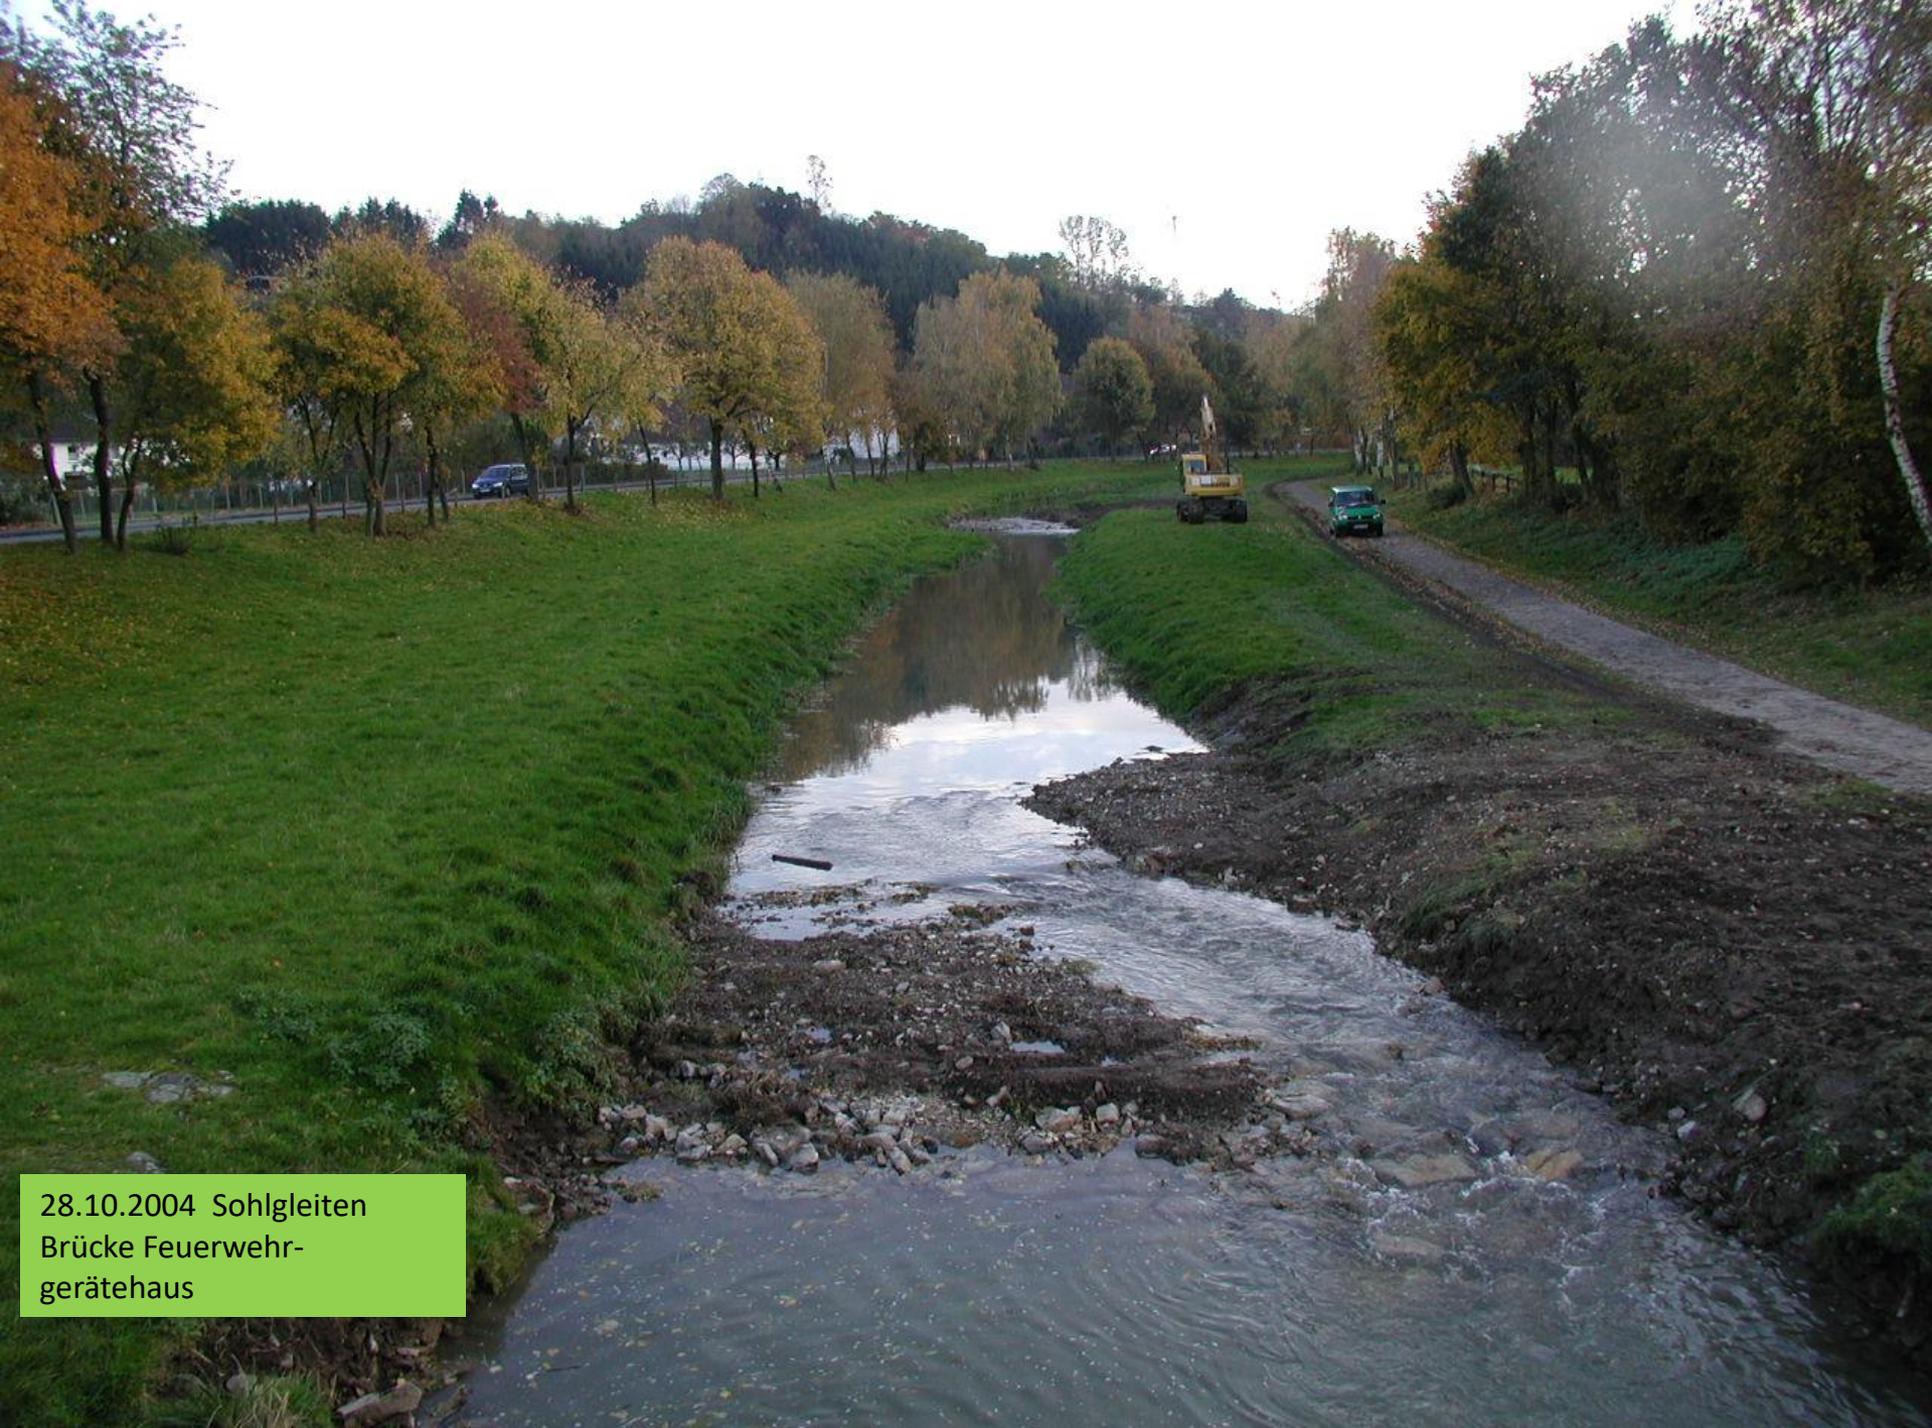
28.10.2004 Sohlgleiten
Brücke Feuerwehr-
gerätehaus

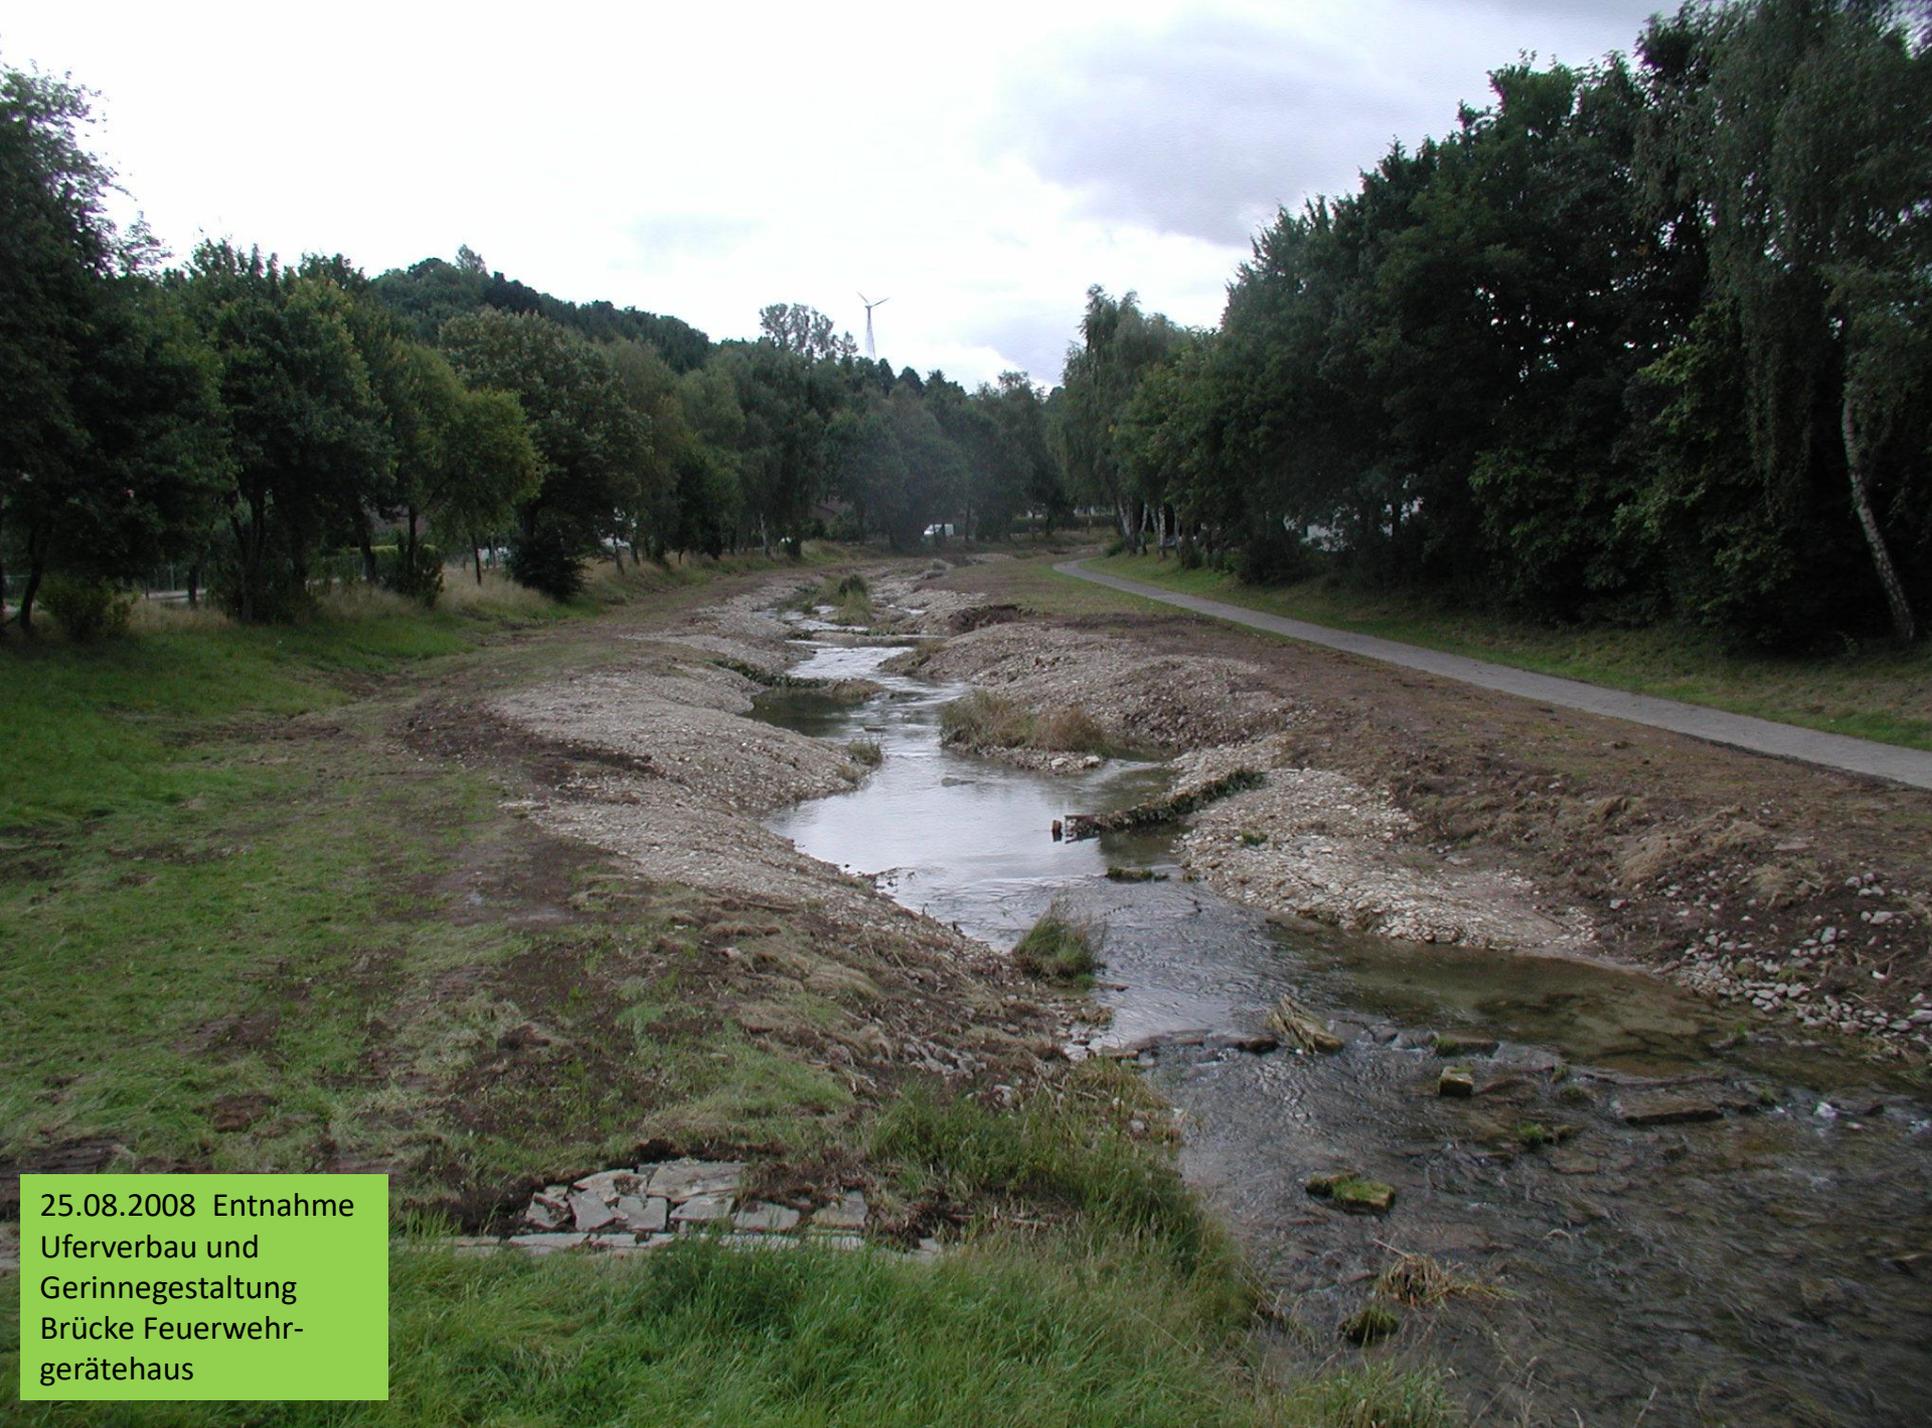
25.08.2008 Entnahme
Uferverbau und
Gerinnegestaltung
Brücke Feuerwehr-
gerätehaus

2008 wurde auf der gesamten Länge (**ca. 2 km**) der **massive Uferverbau entnommen** um die eigendynamische naturnahe Entwicklung der Altenau zu ermöglichen.

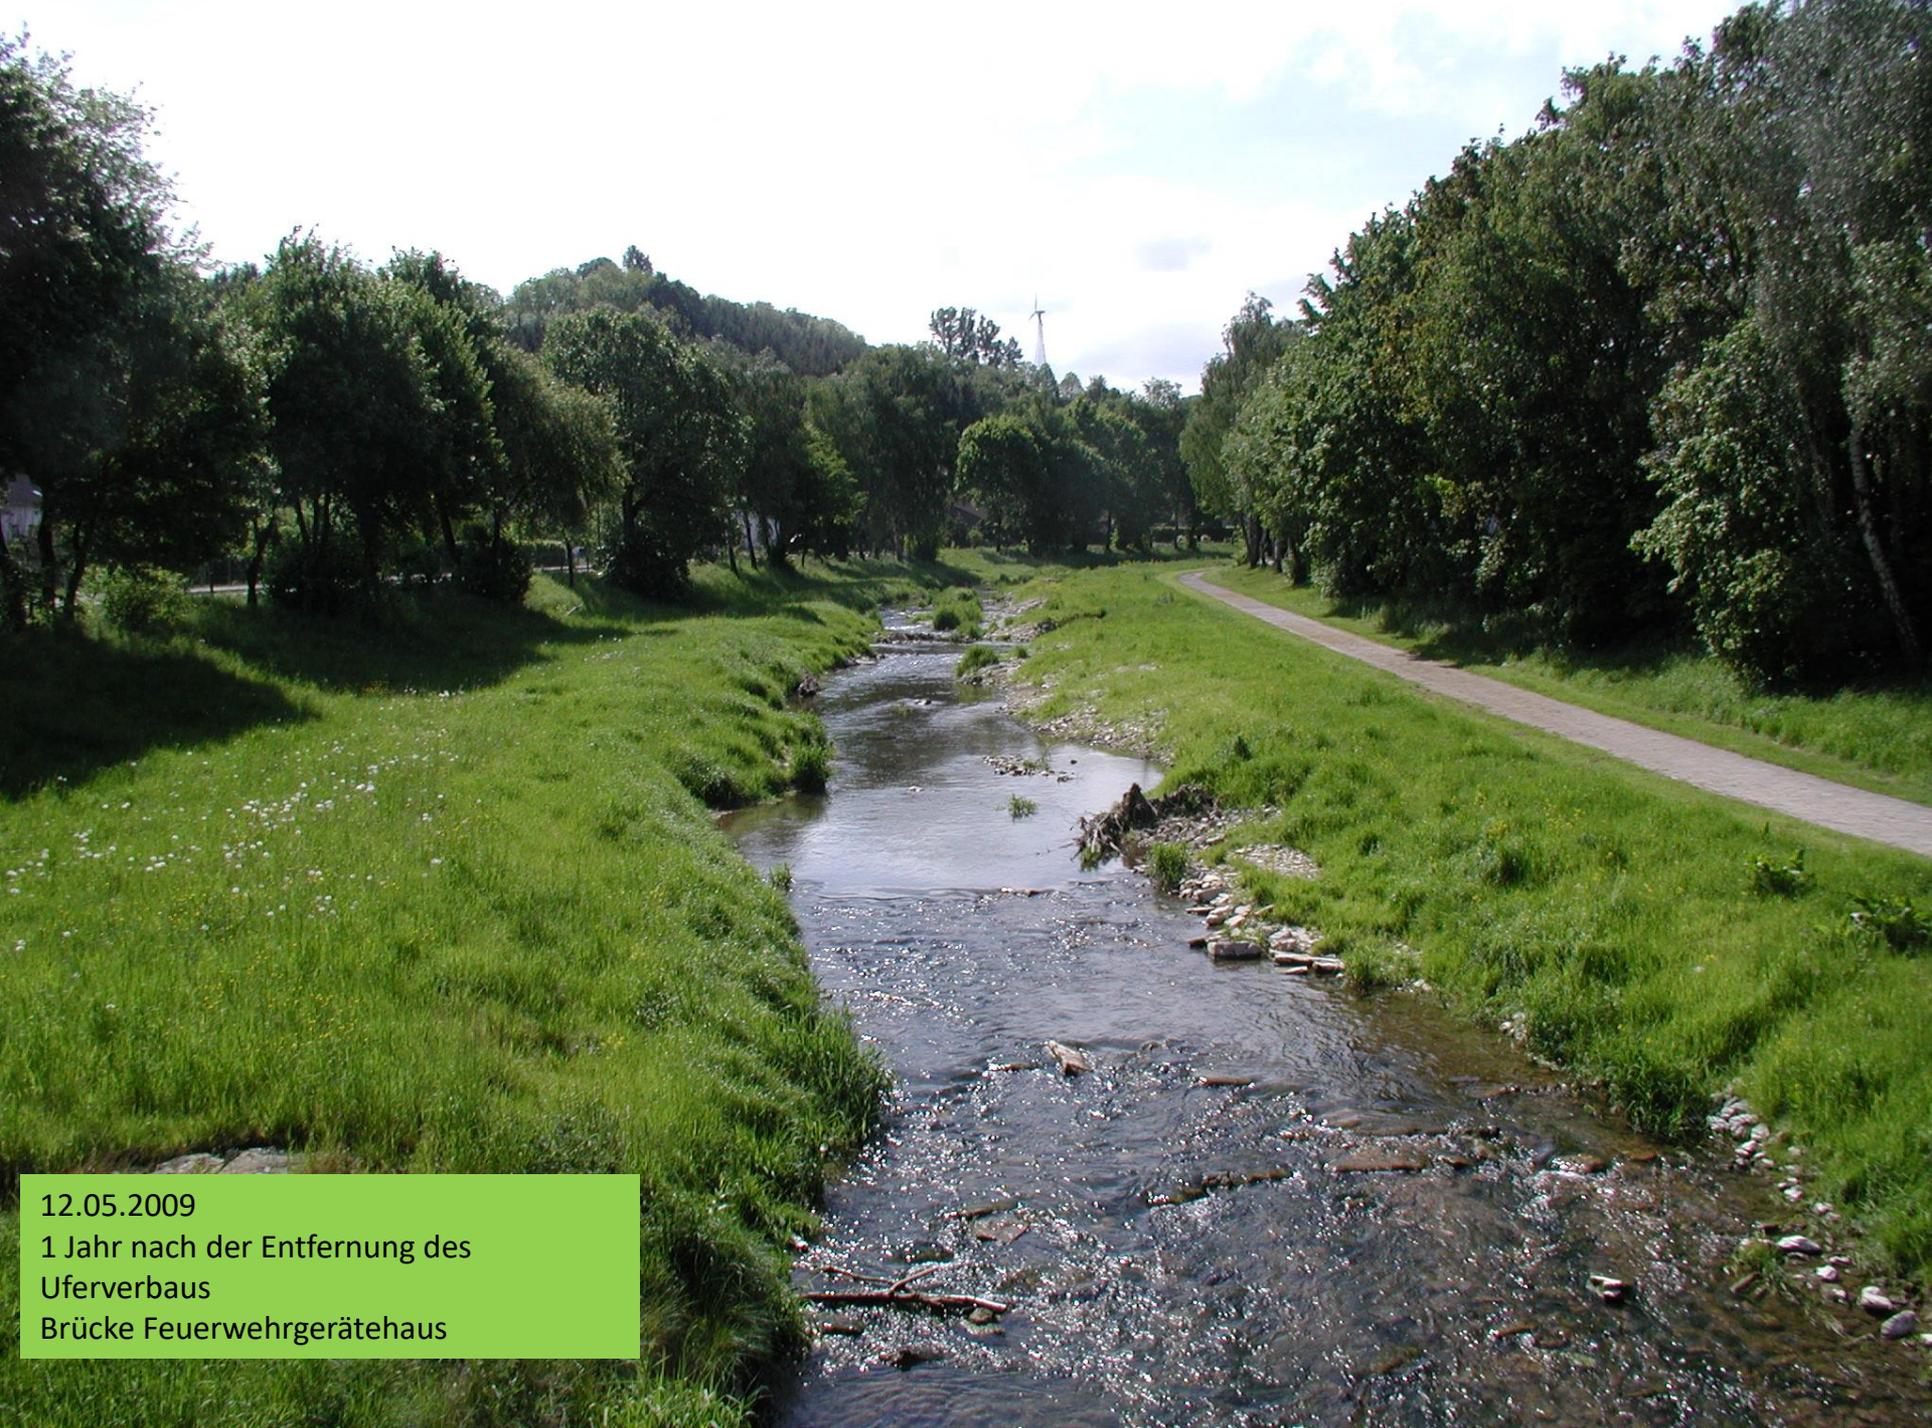
12.05.2009

1 Jahr nach der Entfernung des
Uferverbaus

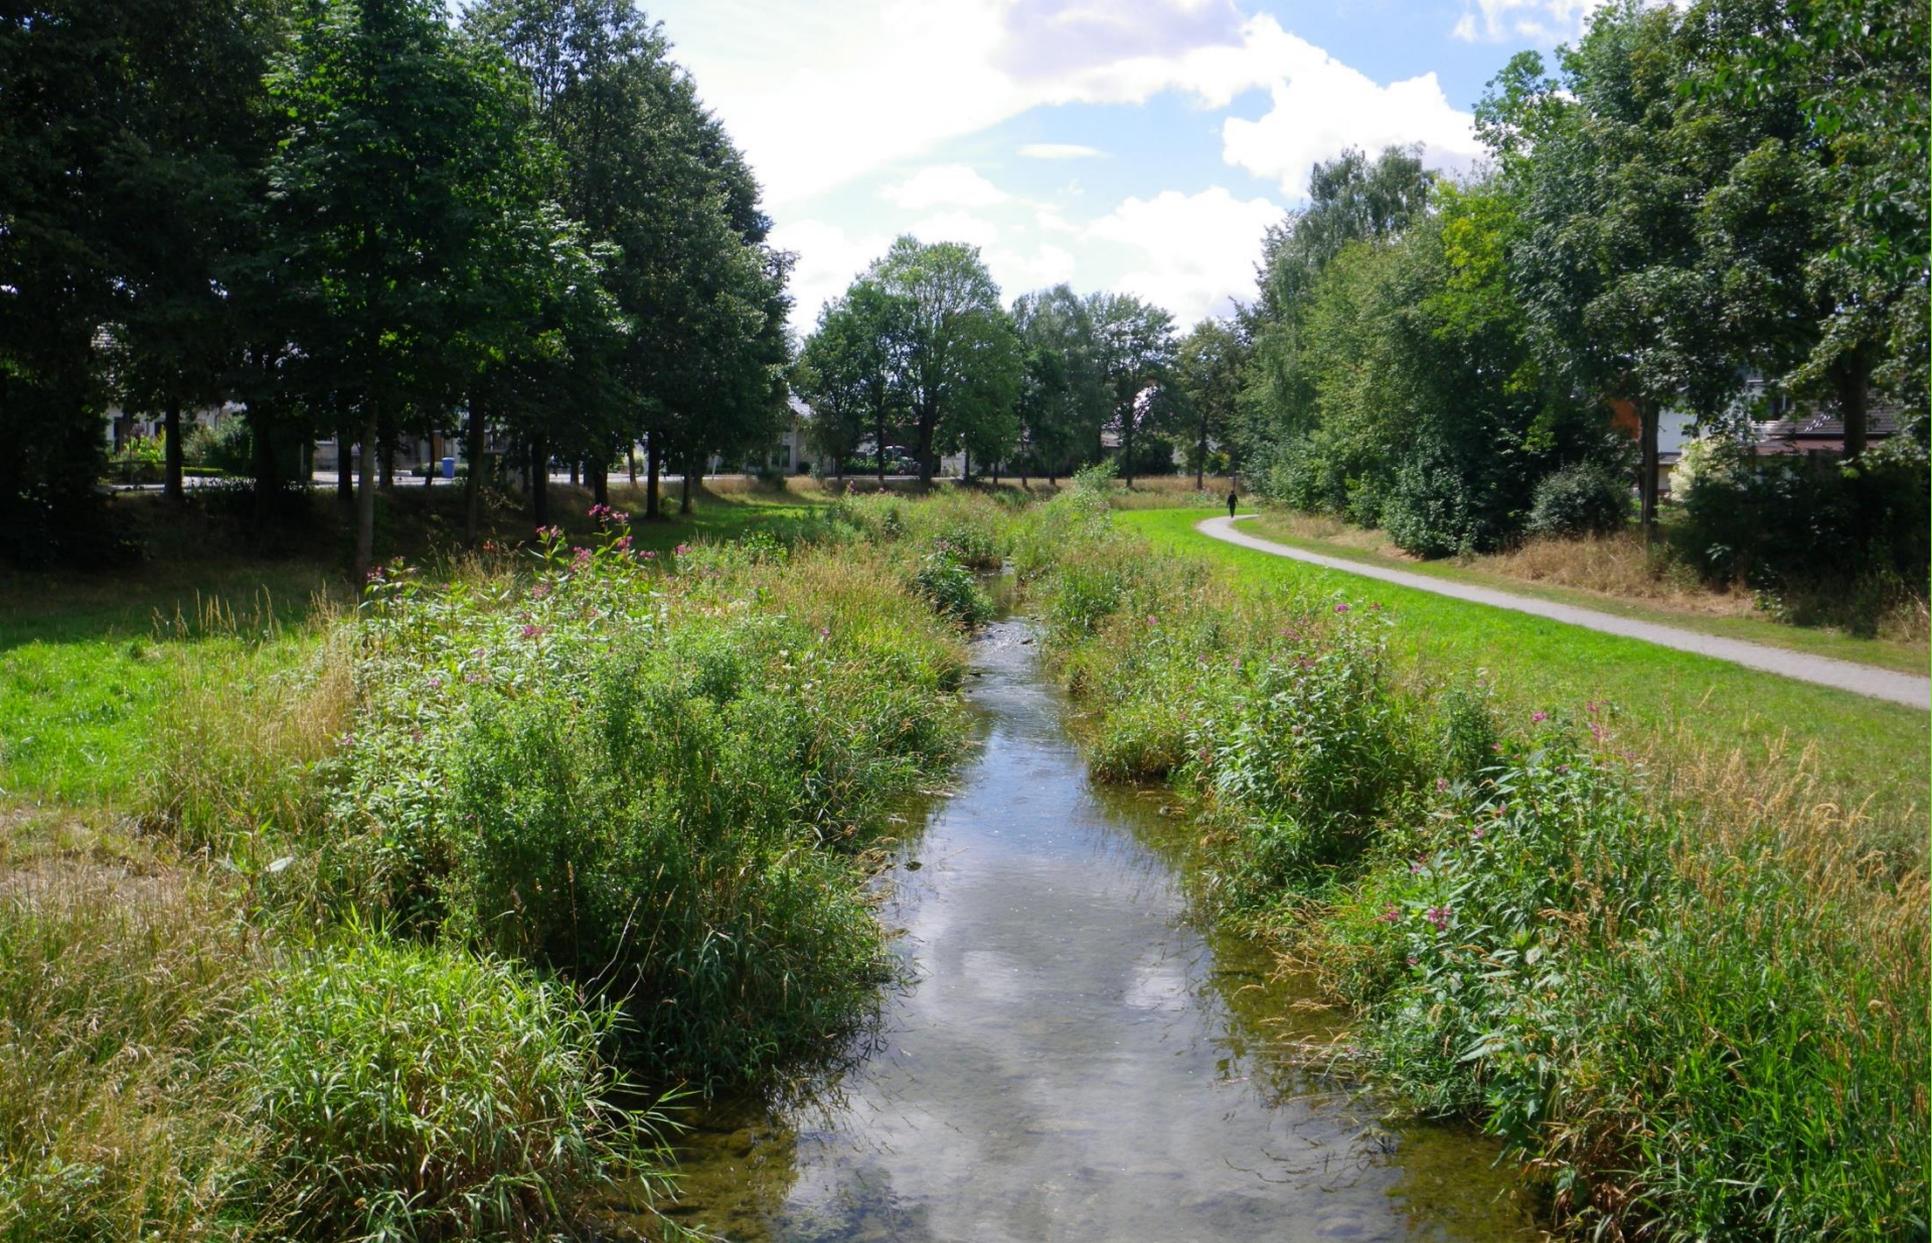
19.07.2011

3 Jahre nach der Entfernung des Uferverbau, Röhrriechsaum, dominierend Rohrglanzgras und indisches Springkraut
