Kurzbericht über die Maßnahmen zur naturnahen Entwicklung der Altenau und die Auswirkungen der abnehmenden Niederschläge

Etteln aktiv e.V.

Video-Konferenz am 13.11.2020

WASSERVERBAND Obere Lippe

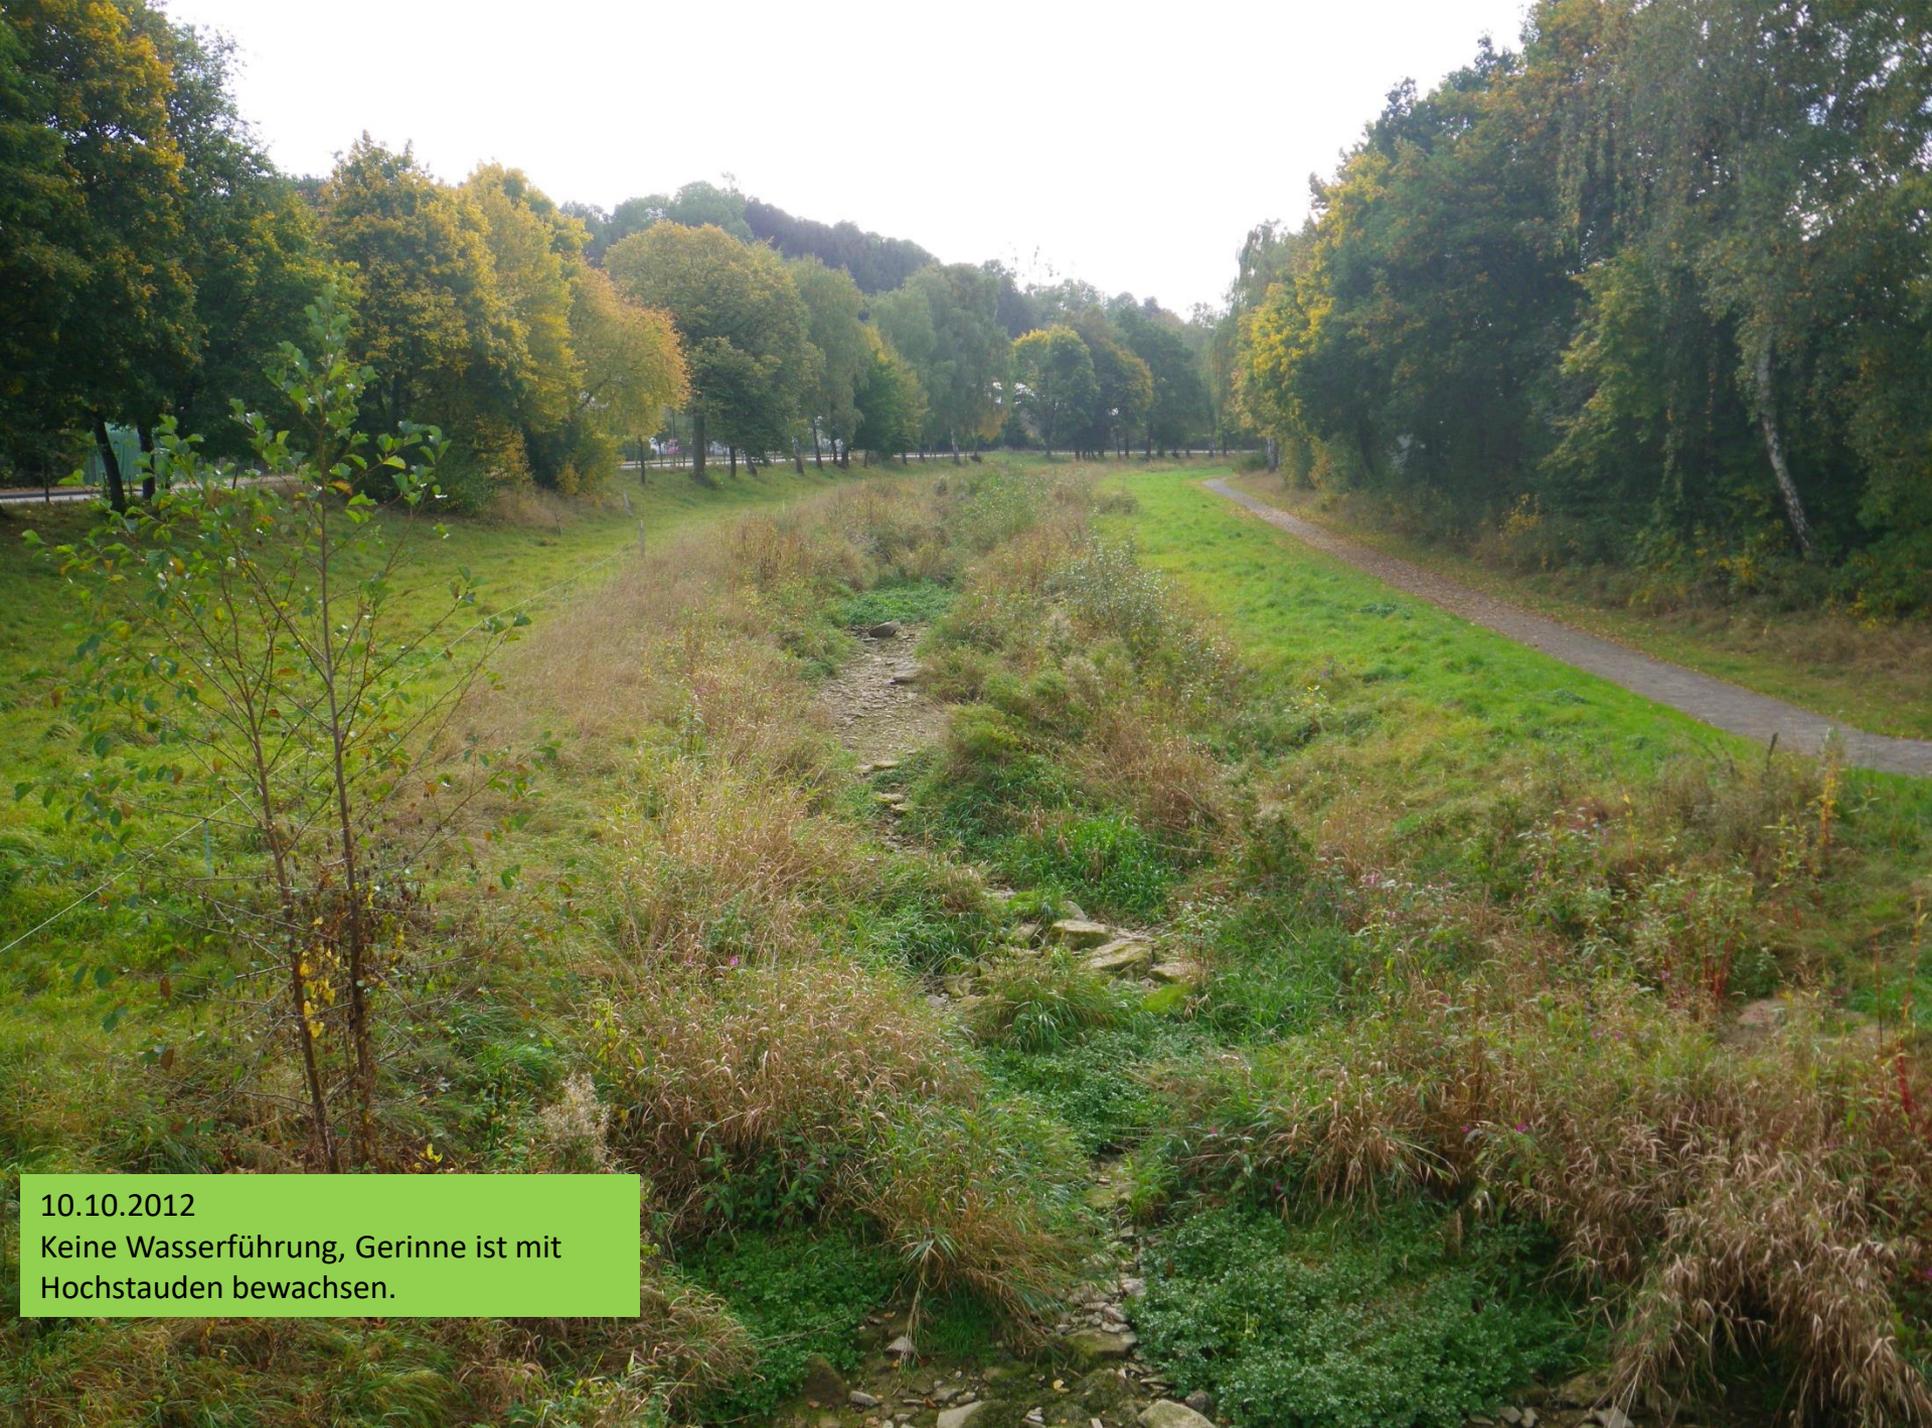
10.10.2012

Keine Wasserführung, Gerinne ist mit Hochstauden bewachsen.

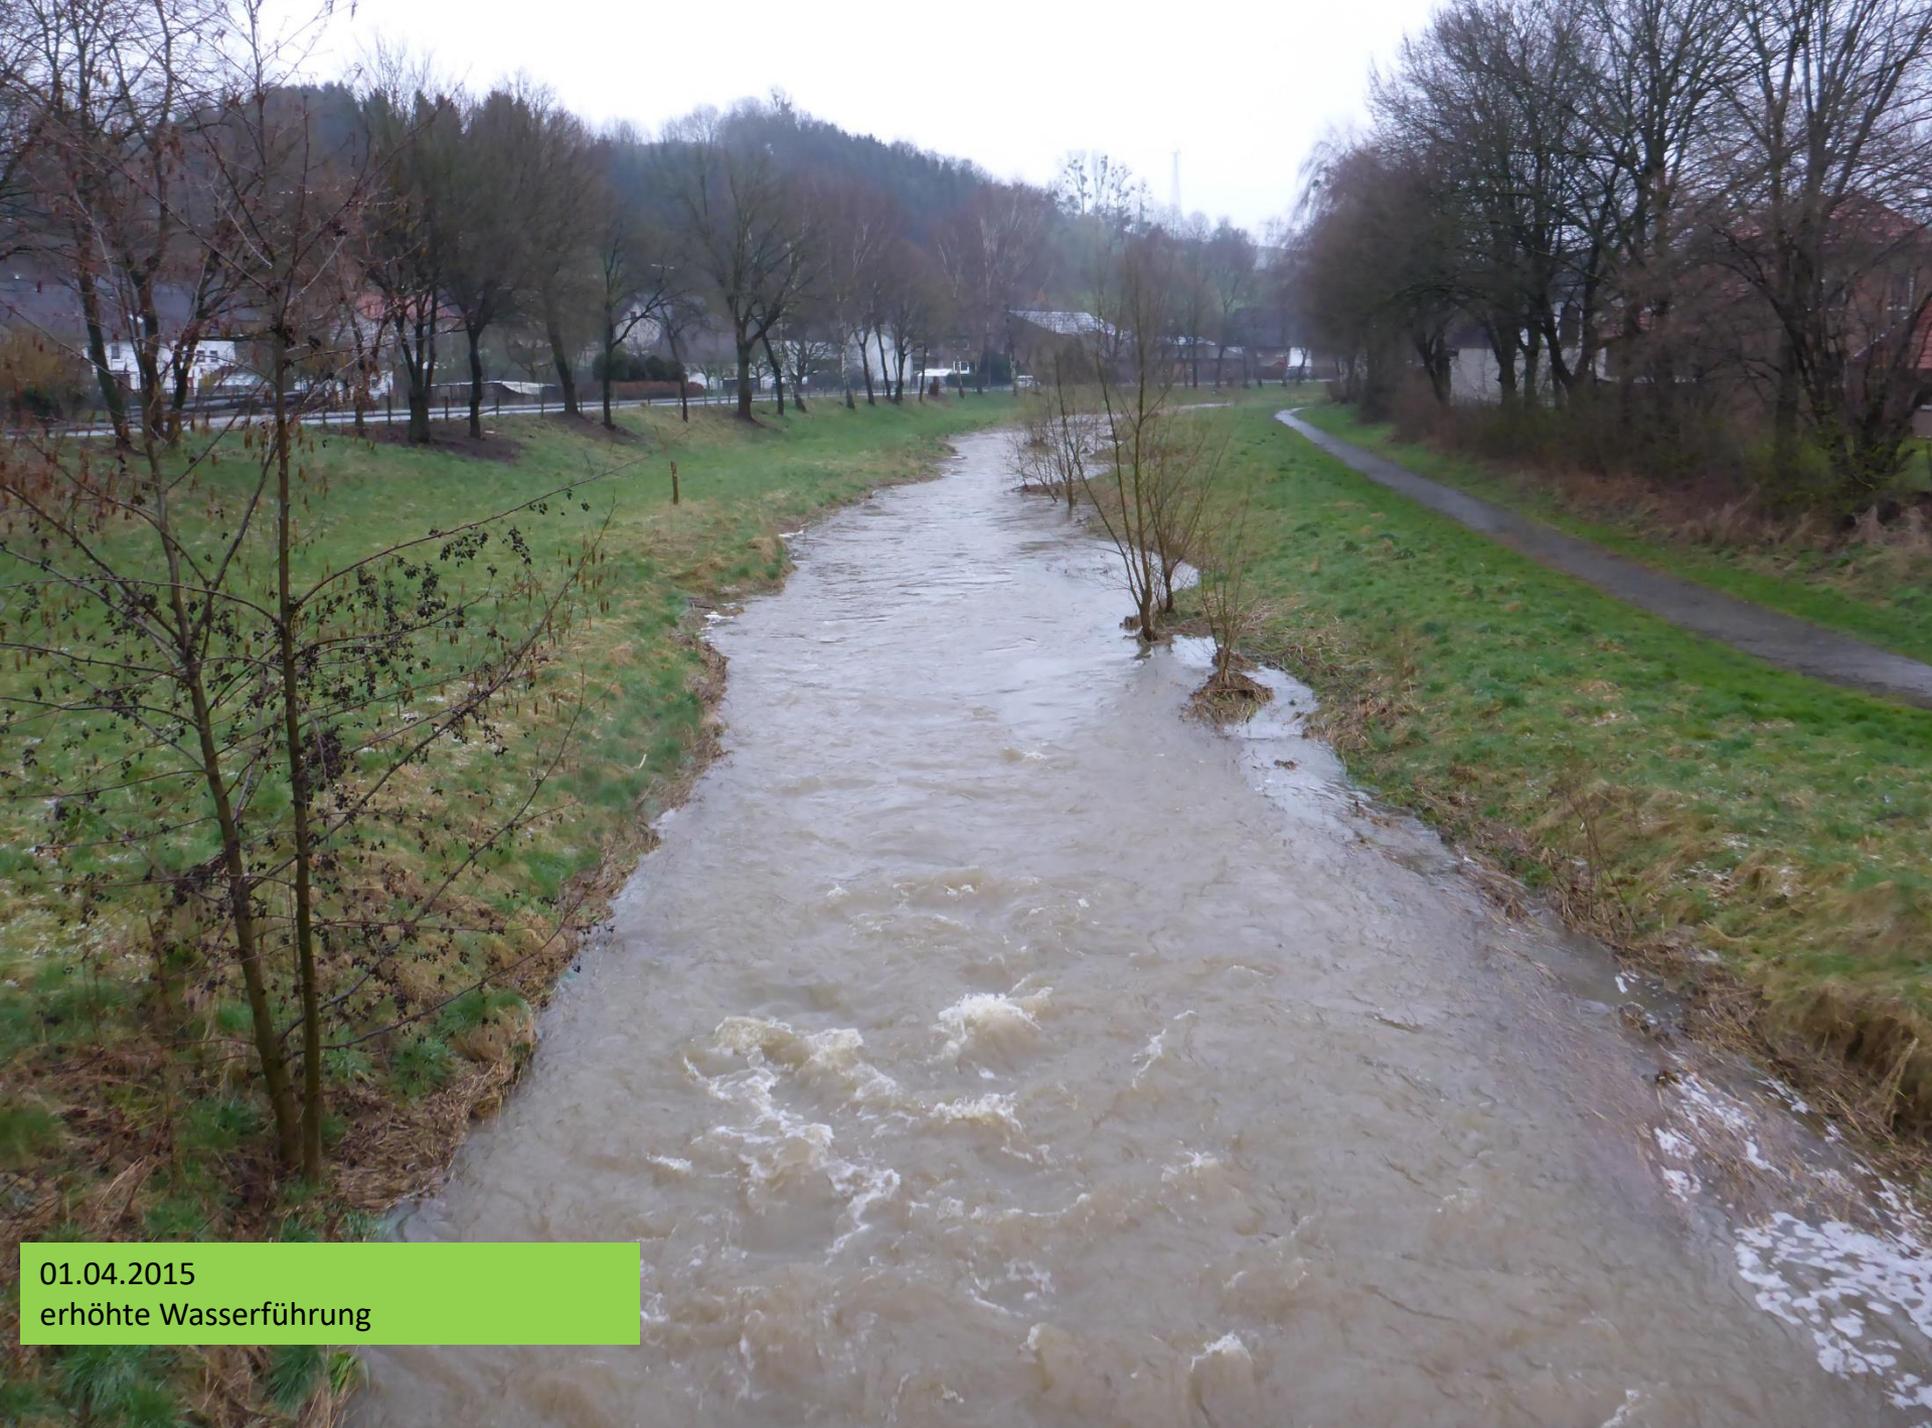
01.04.2015
erhöhte Wasserführung

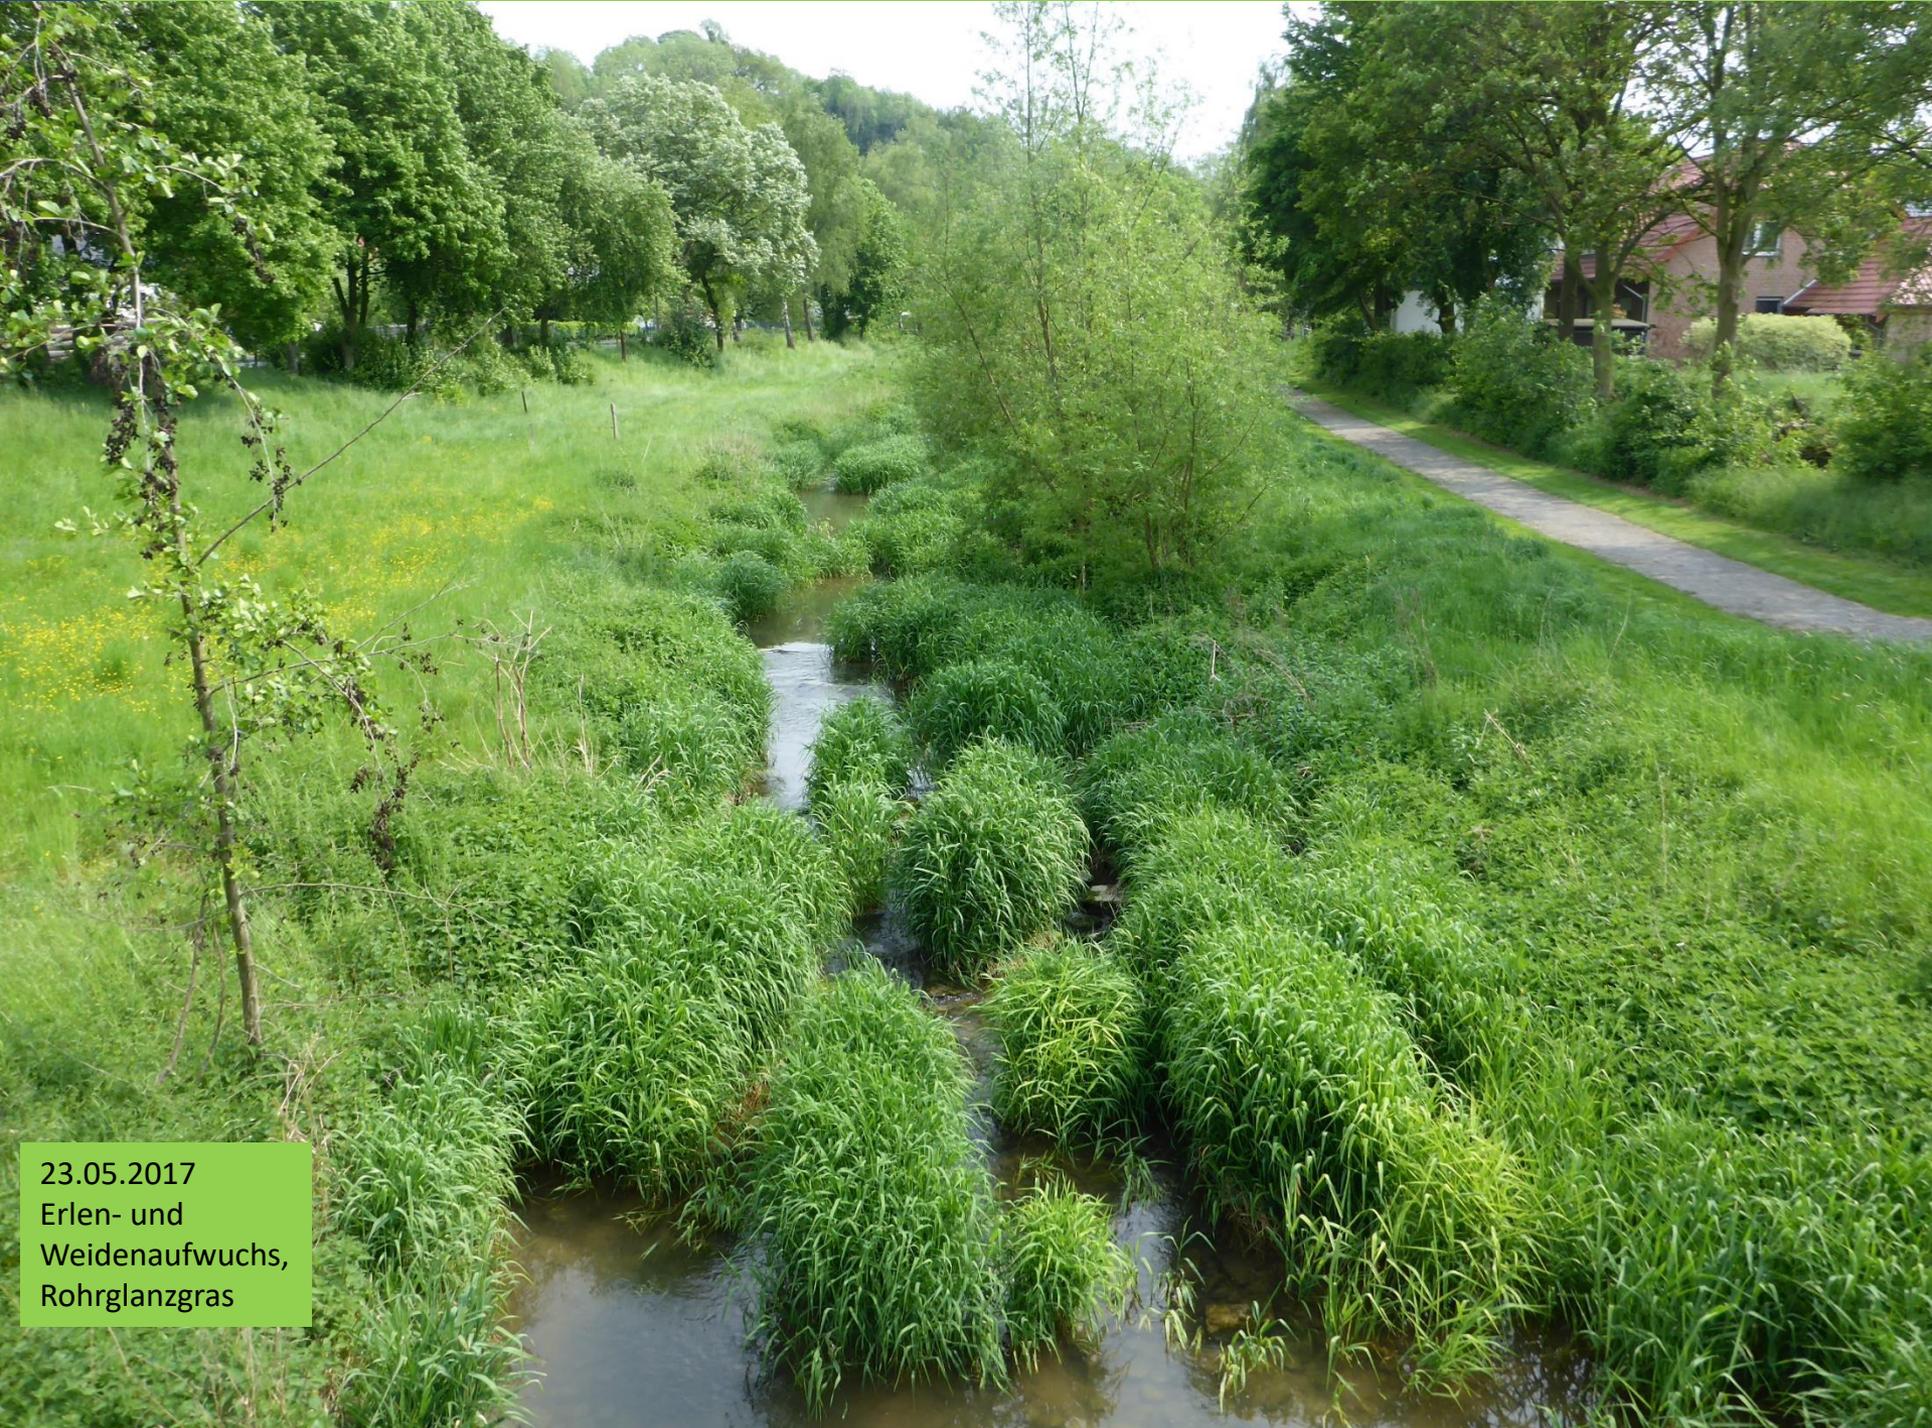
23.05.2017
Erlen- und
Weidenaufwuchs,
Rohrglanzgras

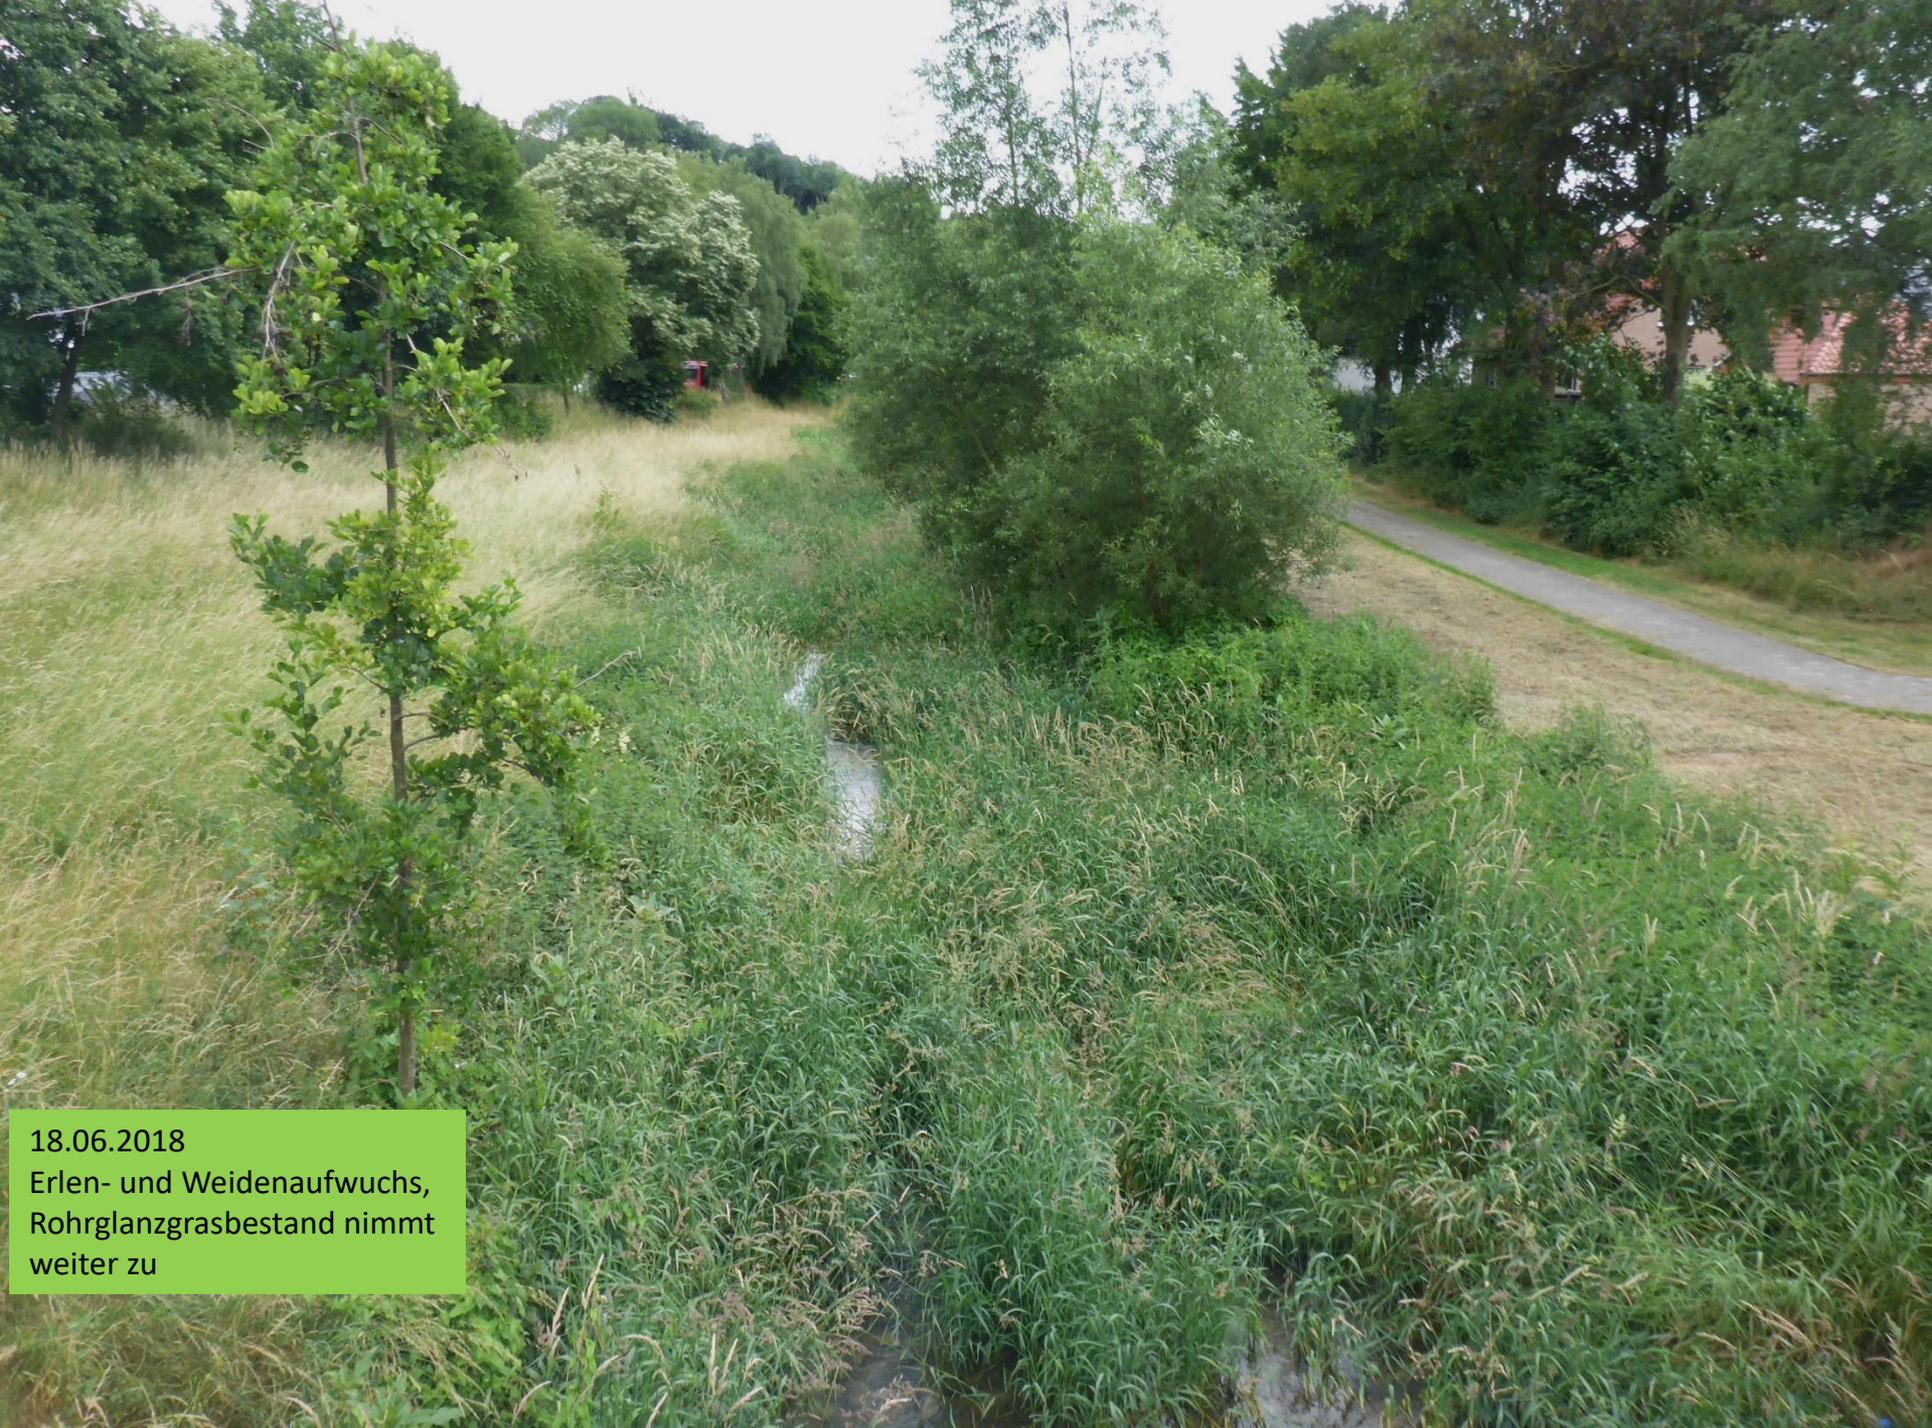
18.06.2018
Erlen- und Weidenaufwuchs,
Rohrglanzgrasbestand nimmt
weiter zu

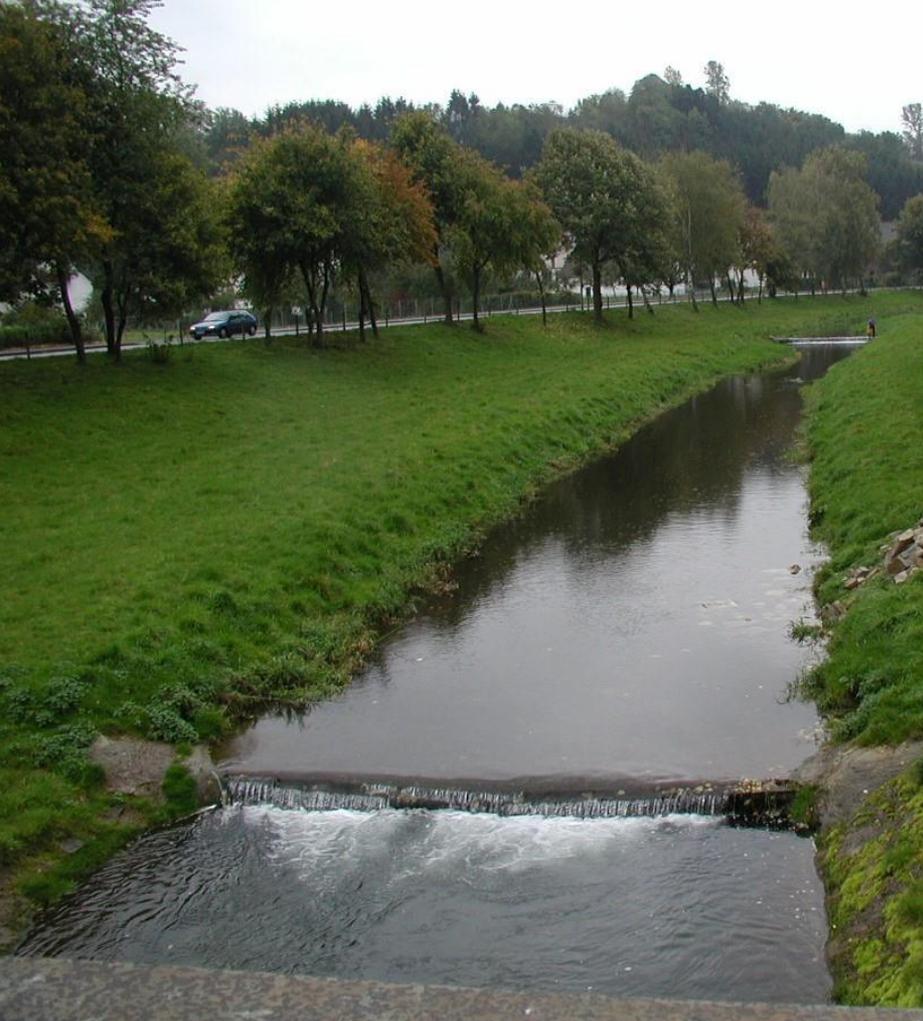
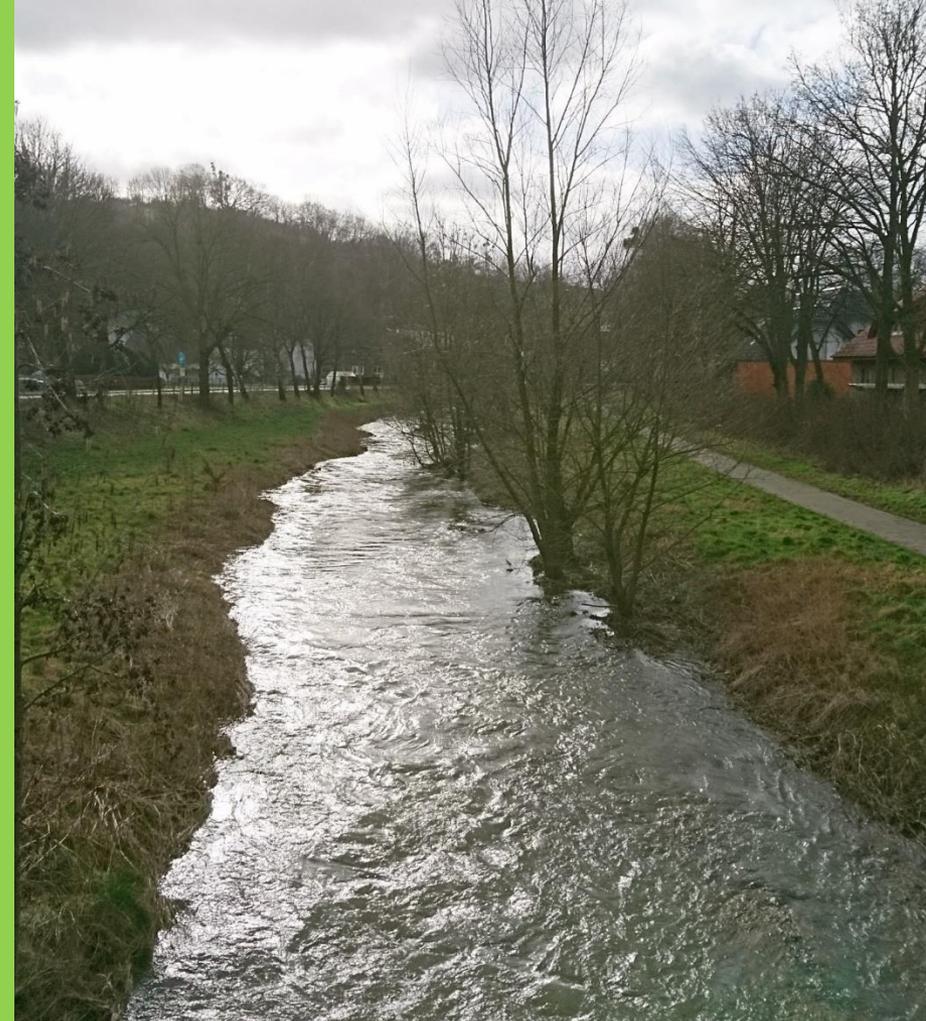
Vergleich Zustand Oktober 2004 (links) und Februar 2020 (rechts).

Durch den Bau der Sohlgleiten und die Entnahme des Uferverbau konnte sich aus dem kanalartigen Zustand 2004 ein naturnäheres Fließgewässer entwickeln. Das vielfältige Strömungsmuster ist ein Hinweis für die naturnahen Sohlstrukturen. Die Fließgewässer-organismen sind auf diese sich ständig verändernden Strukturen als Lebensraum angewiesen. Der zunehmende Gehölzbewuchs sorgt für die wichtige Beschattung der Altenau. Seitenerosion (Uferabbrüche) findet in diesem Bereich leider (noch) nicht statt.

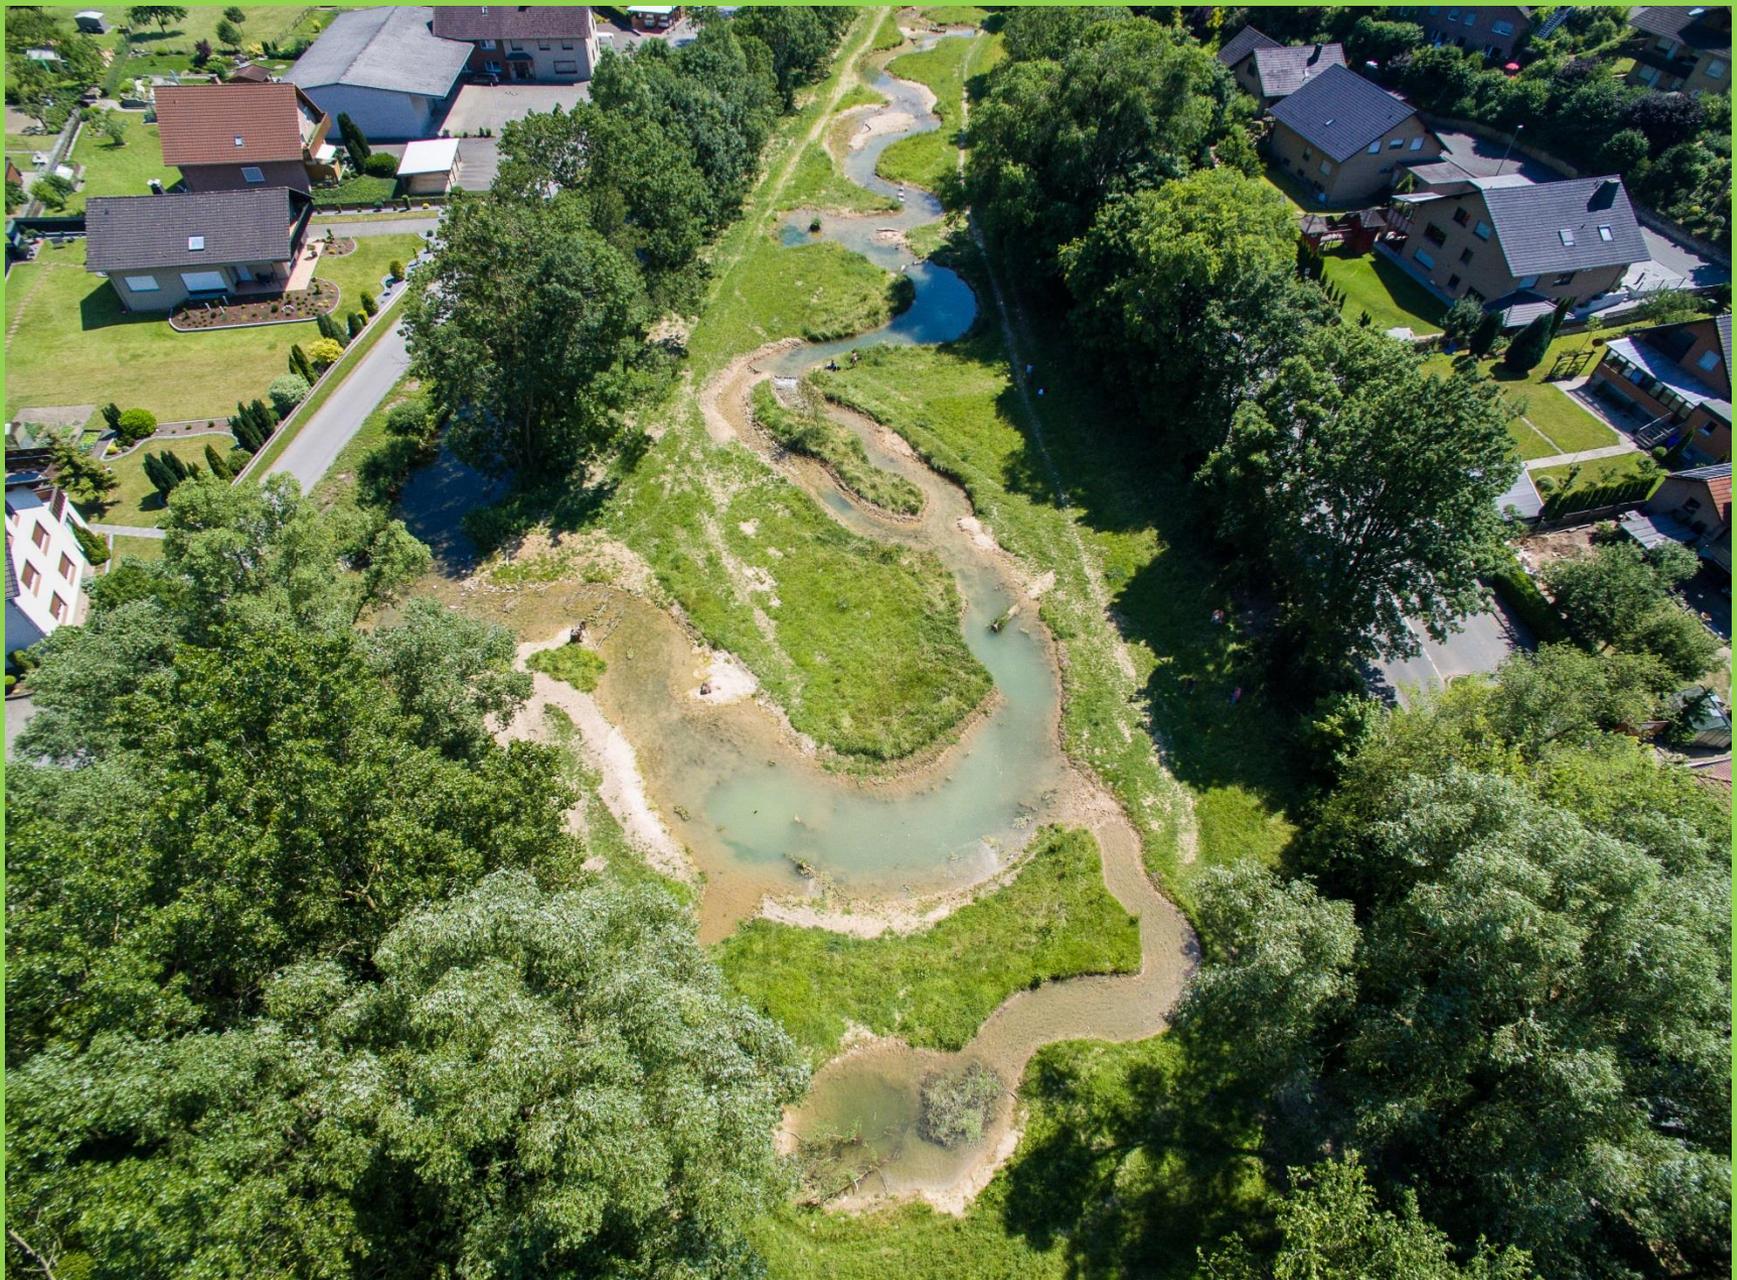
06.07.2015 Renaturierung der Altenau in Borchten.
Luftbildaufnahme nach Fertigstellung, Blick gegen die Fließrichtung

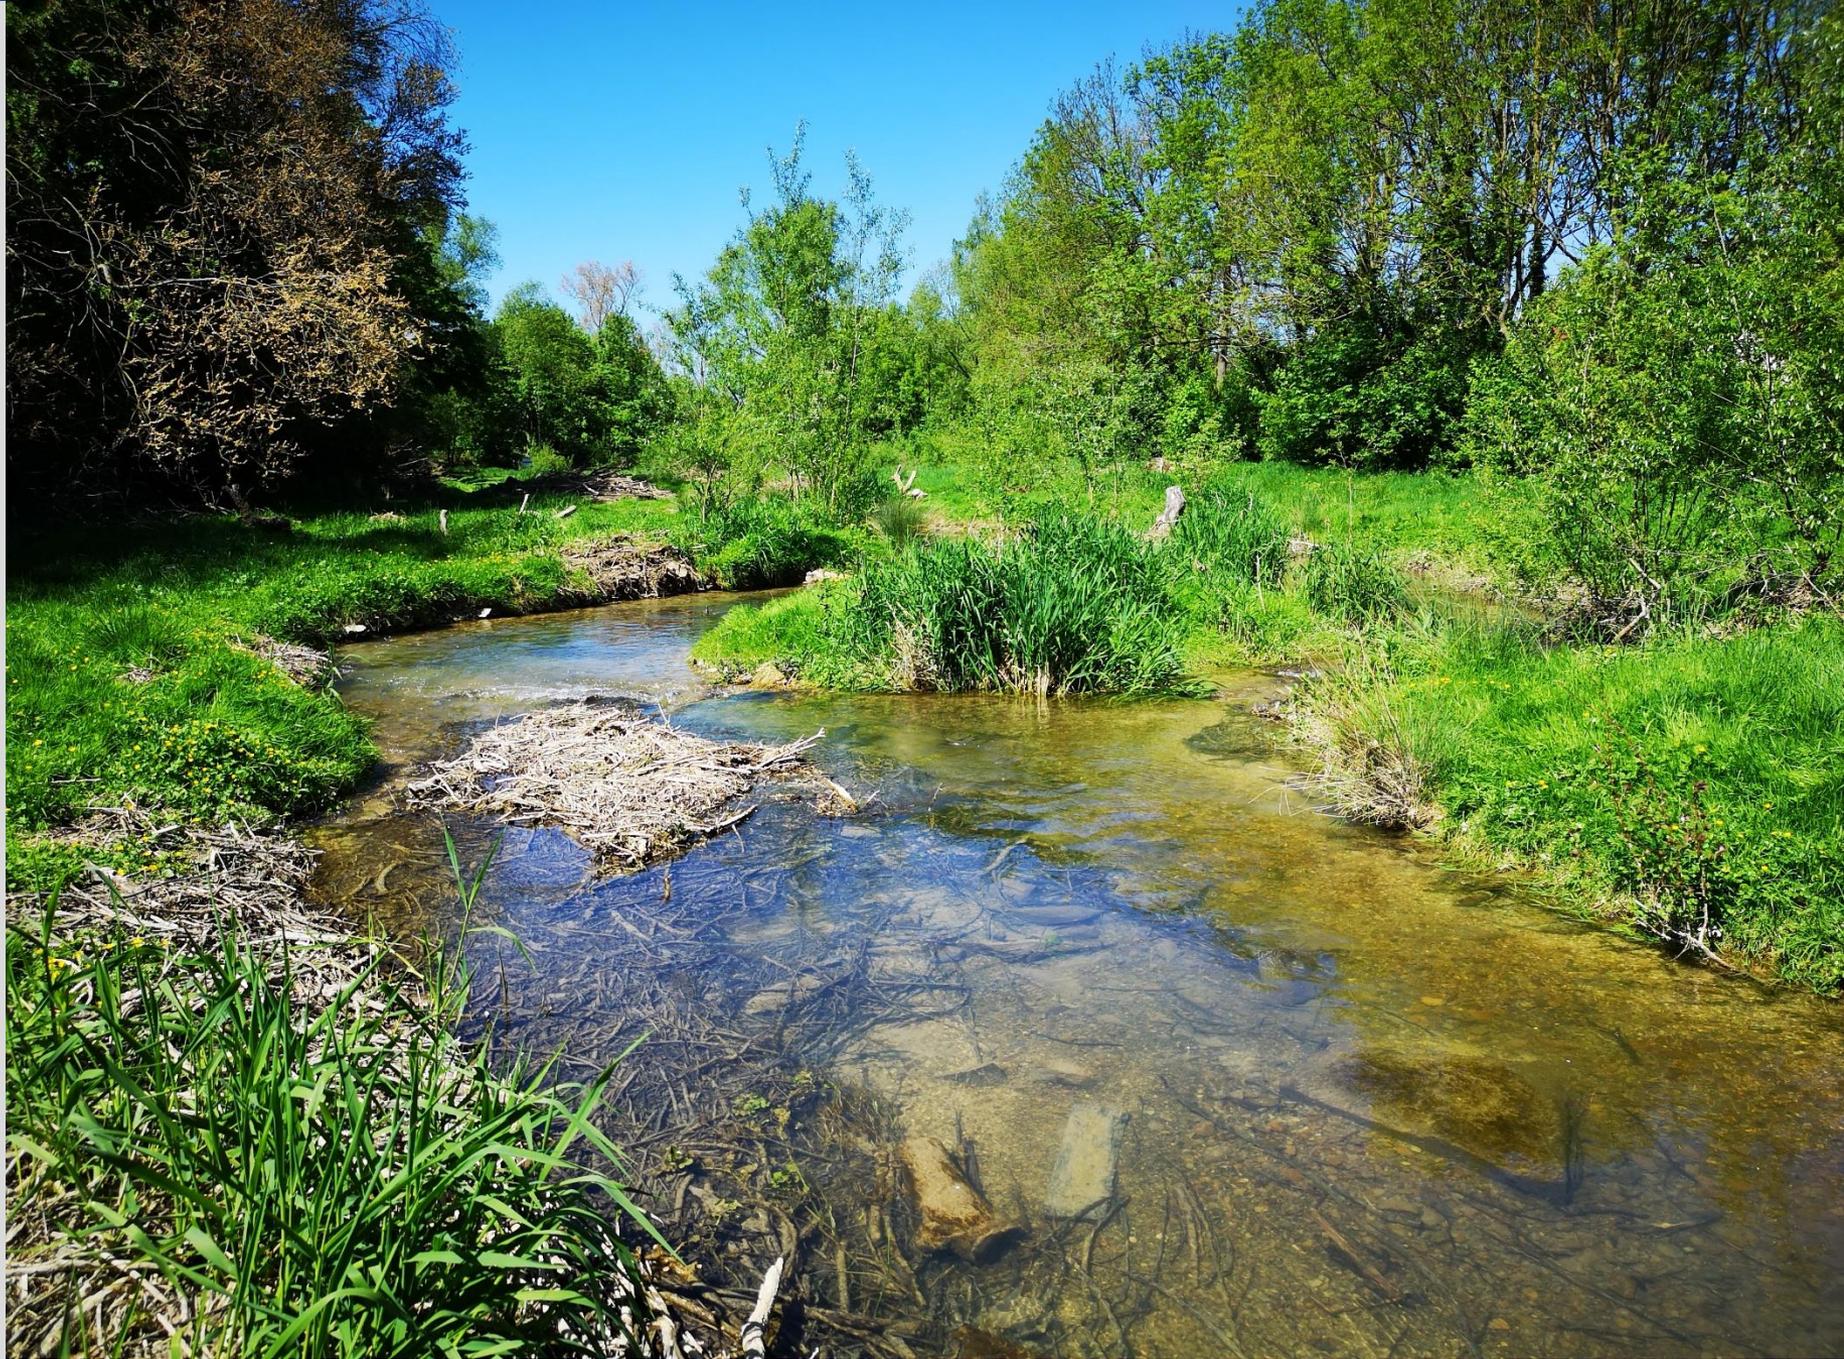
Die strukturreiche Sohle ist ein Beleg für die gelungene Renaturierung der Altenau.

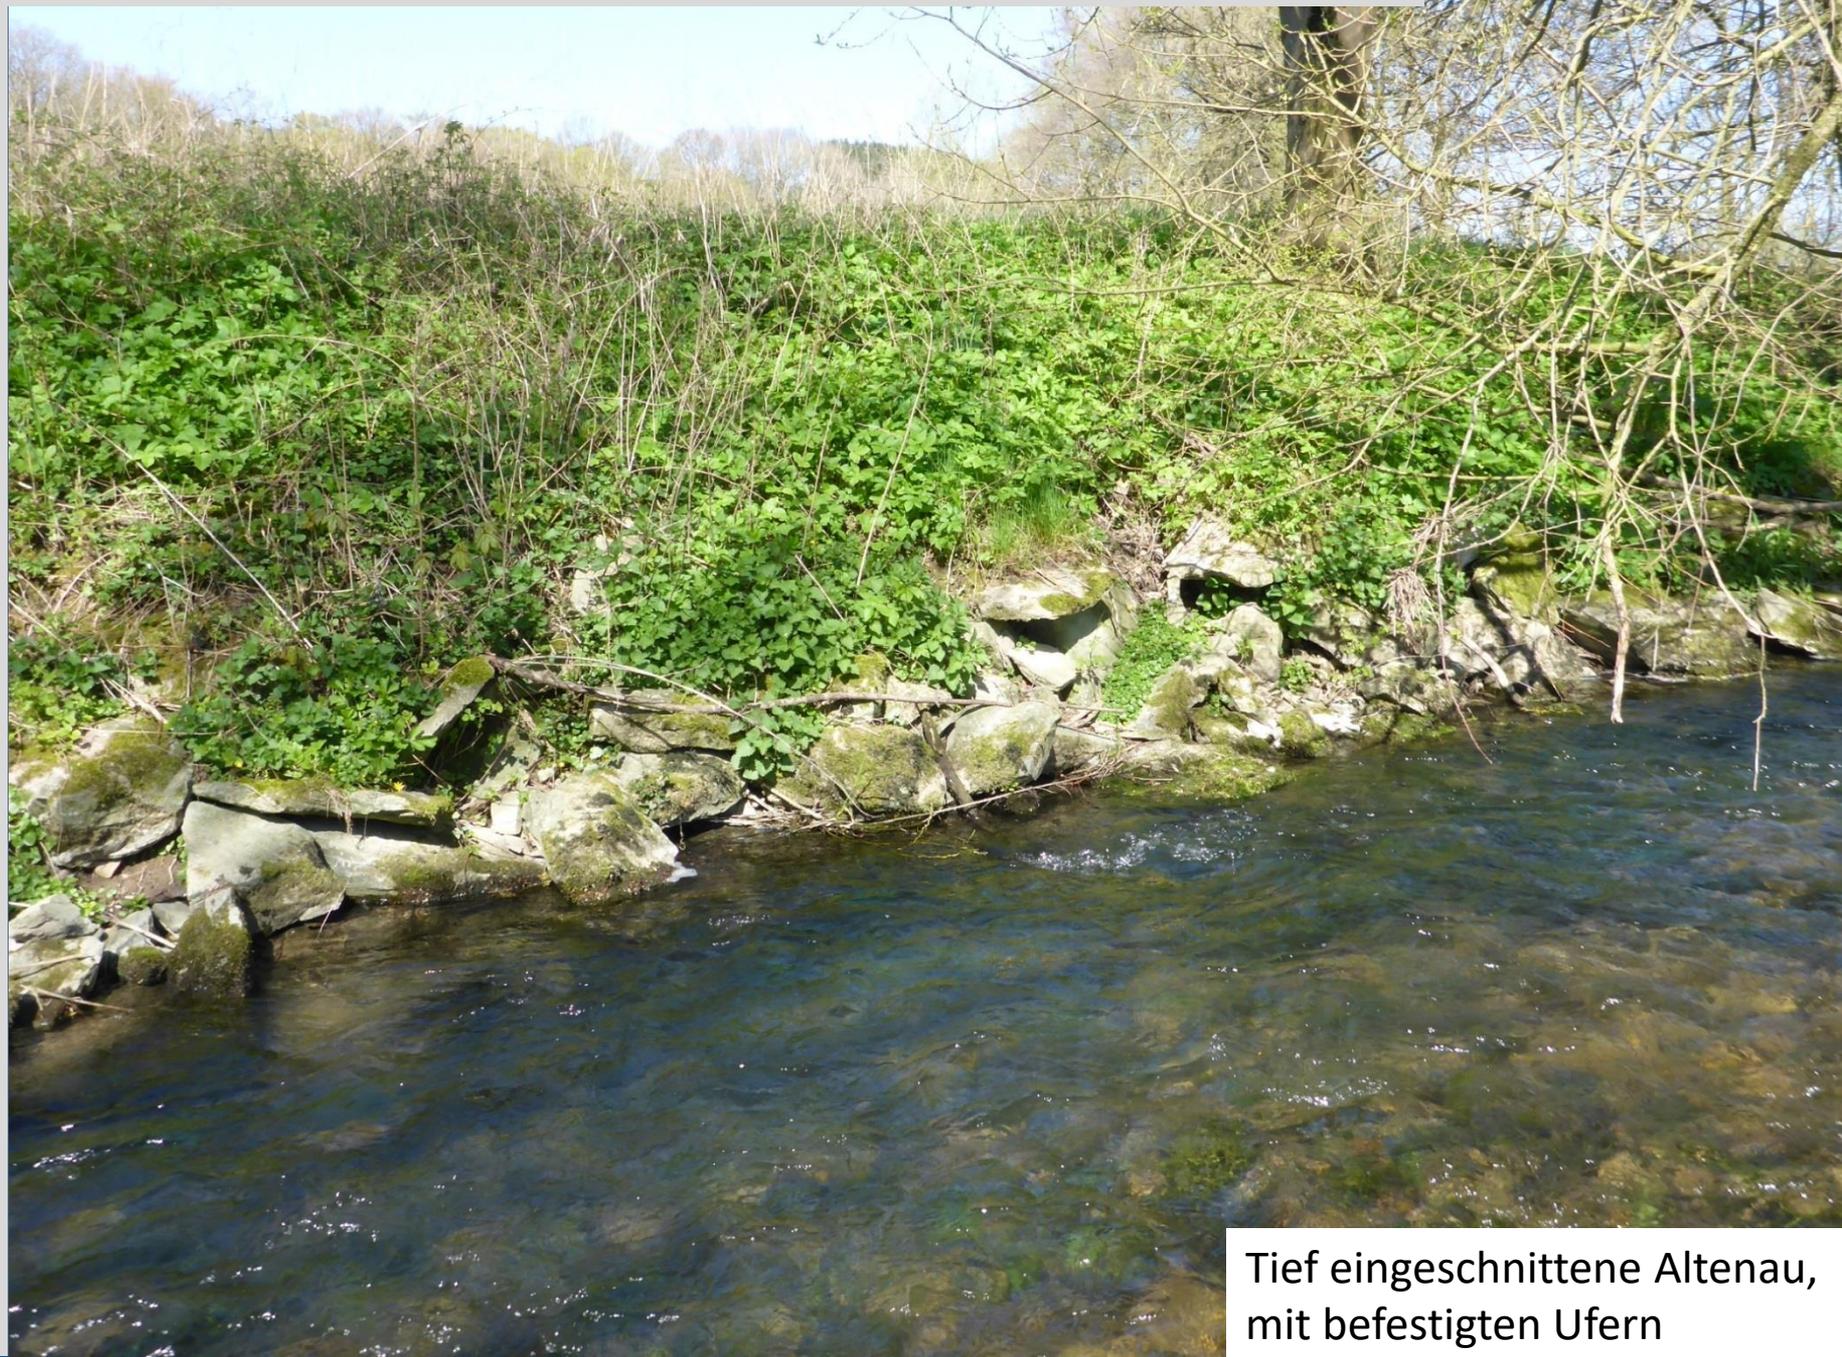
Tief eingeschnittene Altenau,
mit befestigten Ufern

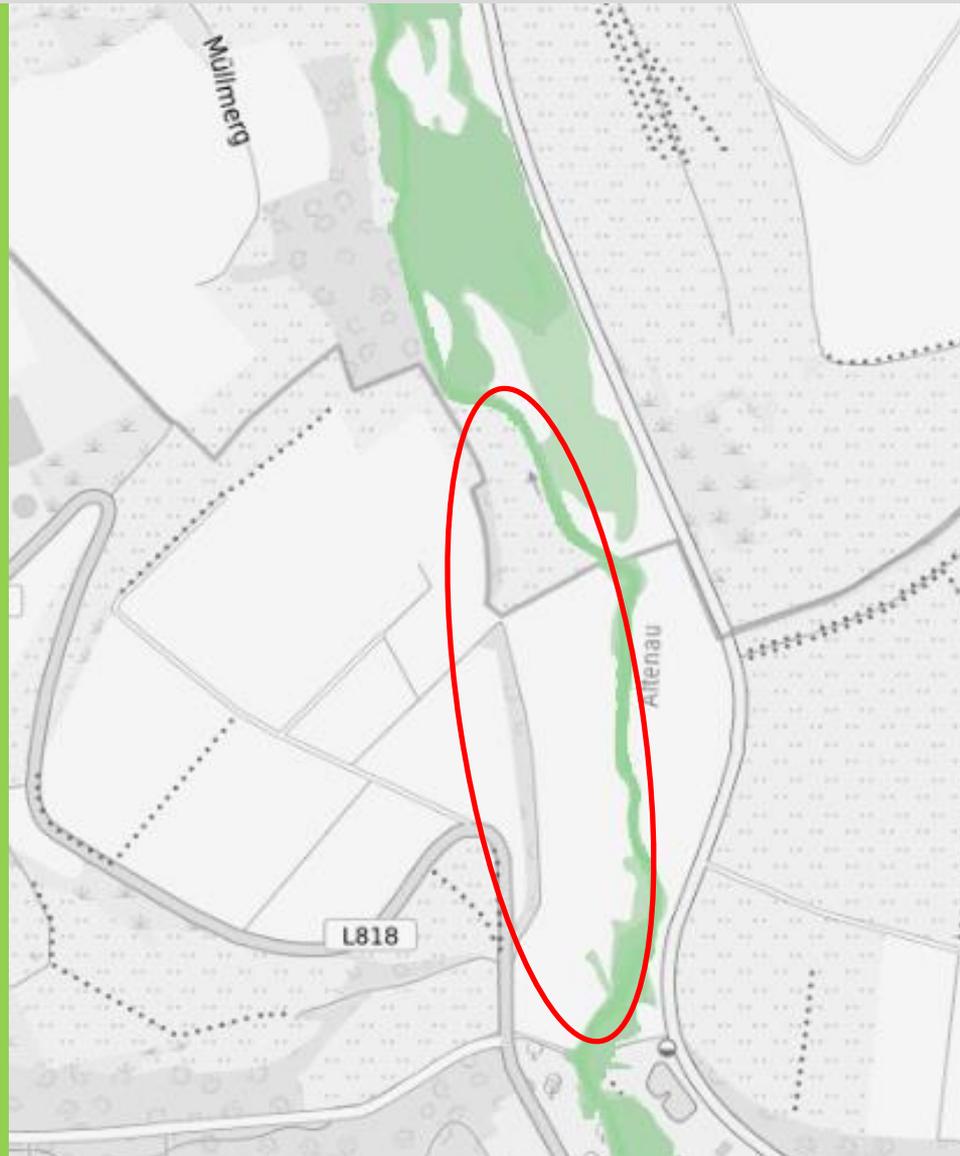
HQ20 (42,7 m³/s) wird z.Z. im Plangebiet ohne Ausuferung im Altenaugerinne abgeführt. Rückhalt in der Aue findet nicht statt.

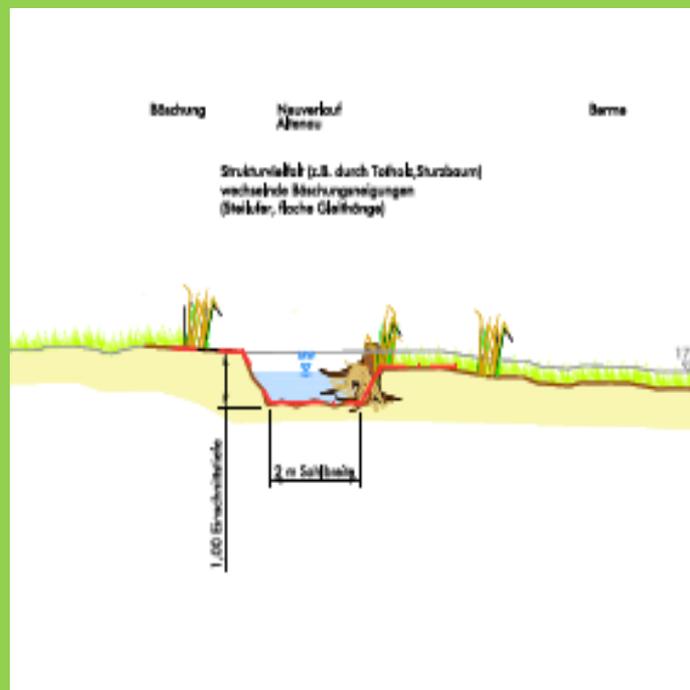
Querprofil Planung:

Planungsgerinne ist schmal und flach.
Ausuferungen ab $MQ = 1,1 \text{ m}^3/\text{s}$

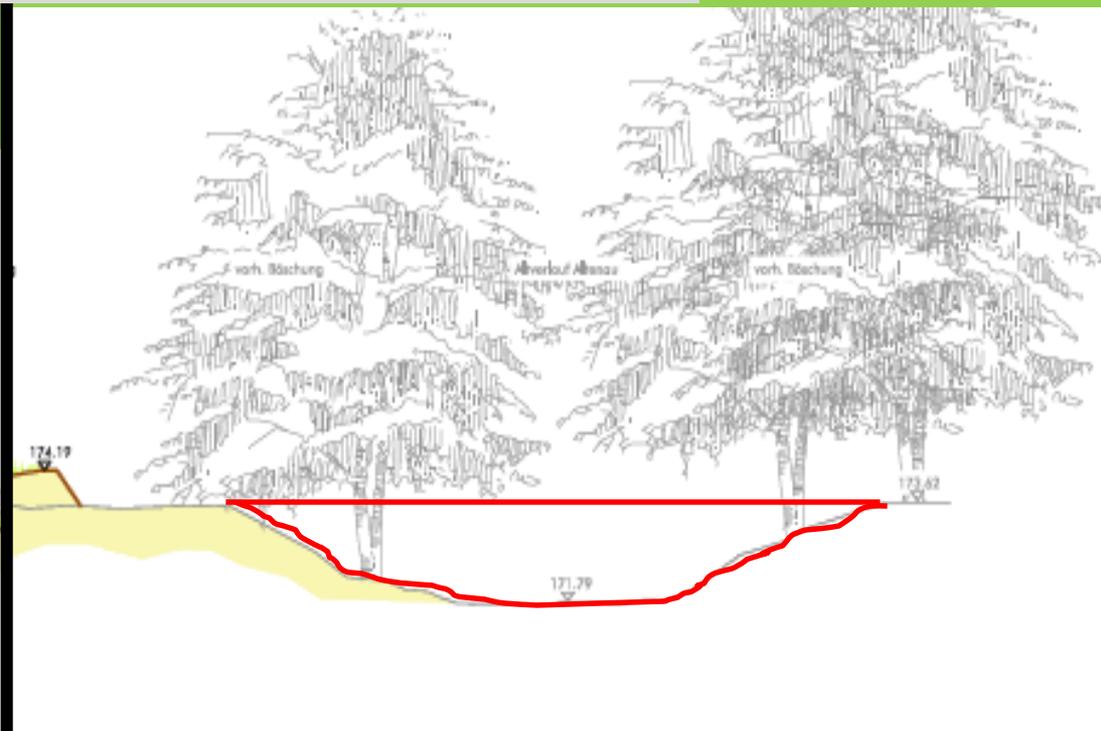
Querprofile Bestand:

Bestandsgerinne sehr groß und eingetieft.
Ausuferungen erst ab $Q > 42,70 \text{ m}^3/\text{s}$
