Kurzbericht über die Maßnahmen zur naturnahen Entwicklung der Altenau und die Auswirkungen der abnehmenden Niederschläge

Etteln aktiv e.V.

Video-Konferenz am 13.11.2020

WASSERVERBAND Obere Lippe

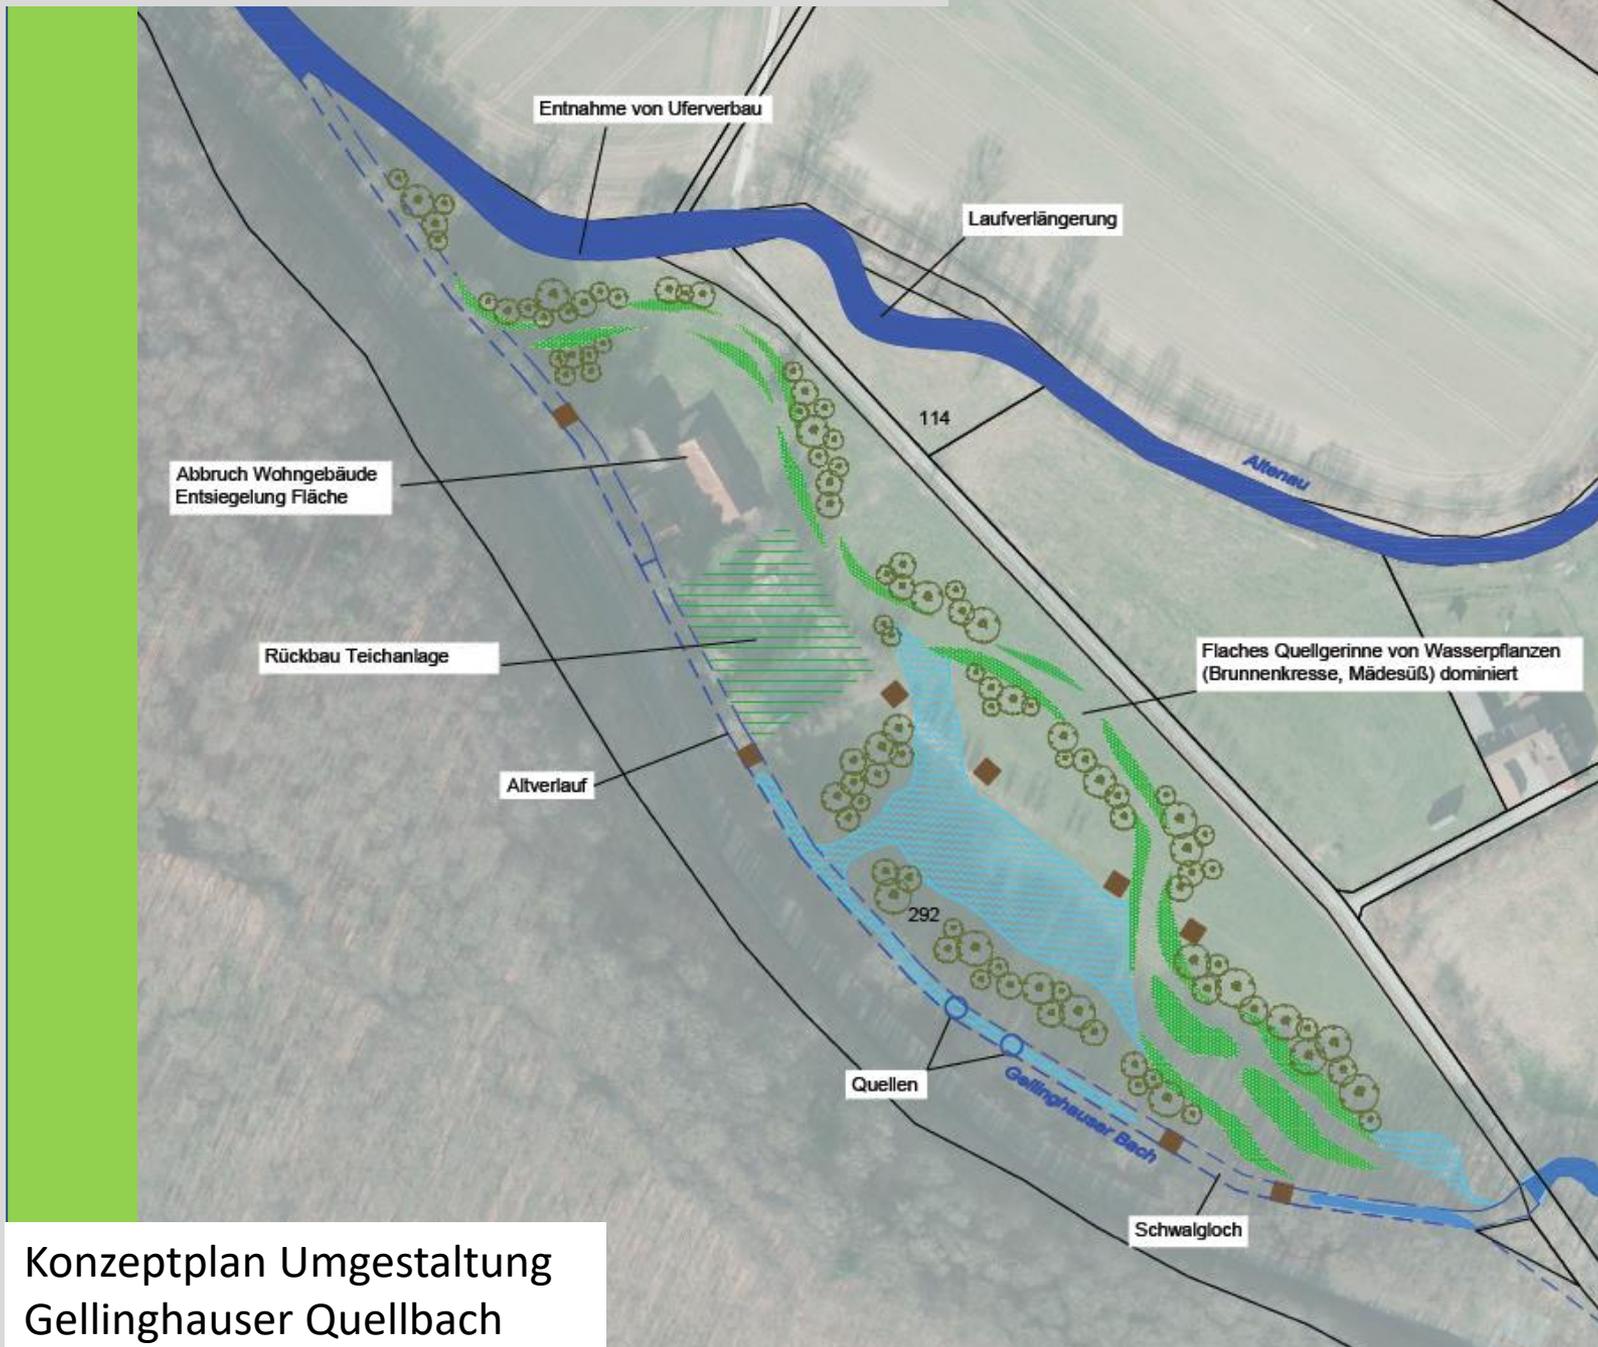
Konzeptplan Umgestaltung
Gellinghauser Quellbach
